CONSOLIDAMENTO STRUTTURALE DEL PONTE LUNGO LA SP3 "DELL'ACQUERINO" AL KM 0+000 NEL COMUNE DI CANTAGALLO (PO) Progetto Definitivo

ELABORATO: **A3**

RELAZIONE GENERALE

DICEMBRE 2021

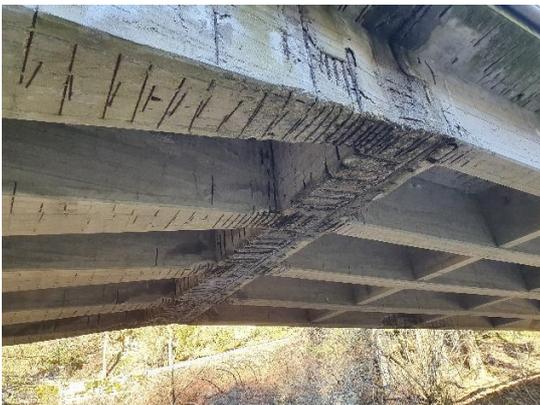
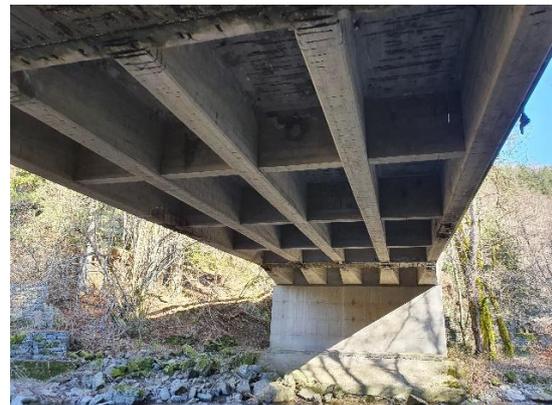
Allo stato attuale l'opera mostra evidenti carenze strutturali, principalmente localizzate nelle zone delle selle Gerber. Sono presenti gravi espulsioni del copriferro, con ossidazione delle barre longitudinali e delle staffe, oramai esposte agli agenti atmosferici da lungo tempo, con evidente diminuzione delle sezioni trasversali dei ferri. Un altro fattore che contribuisce all'ammaloramento del calcestruzzo e dell'acciaio, principalmente nella zona delle selle, è la mancanza (o il completo deterioramento) dei giunti che provoca percolazioni provenienti dalla carreggiata e ristagni d'acqua, che in presenza di cicli gelo-disgelo e scarsa manutenzione ha portato a esporre le armature all'ambiente circostante e alla successiva corrosione.

Figura 2 2. Dettaglio di sella ammalorata e campata centrale del ponte da demolire

Come descritto nel paragrafo precedente, lo stato di degrado della struttura è tale da richiedere, insieme alla valutazione della sicurezza dell'opera, interventi di rinforzo generalizzati comprendenti anche il recupero corticale delle membrature in c.a. La non ispezionabilità delle selle Gerber, e quindi l'impossibilità di valutare l'esatte condizioni dell'intradosso delle selle stesse, la mancanza di sistemi di smaltimento dell'acqua e di giunti di dilatazione, hanno portato alla scelta di demolire e sostituire l'attuale impalcato con una nuova struttura mista in acciaio-calcestruzzo.

Preliminarmente alla messa in opera del nuovo implacato, le due selle saranno oggetto di intervento di recupero corticale, condotto tramite pulizia meccanica delle superfici da trattare, trattamento dei ferri esposti, successiva applicazione di malta additivata, rasante e strato di finitura. Trattamento che verrà condotto, secondo la stessa sequenza anche per le porzioni di travi ammalorate, appartenenti alle due campate che non verranno interessate dalla demolizione.
