CONSOLIDAMENTO STRUTTURALE DEL PONTE LUNGO LA SP3 "DELL'ACQUERINO" AL KM 0+000 NEL COMUNE DI CANTAGALLO (PO) Progetto Definitivo

Provincia di Prato

RELAZIONE INDAGINI E PROVE
SUI MATERIALI

DICEMBRE 2021

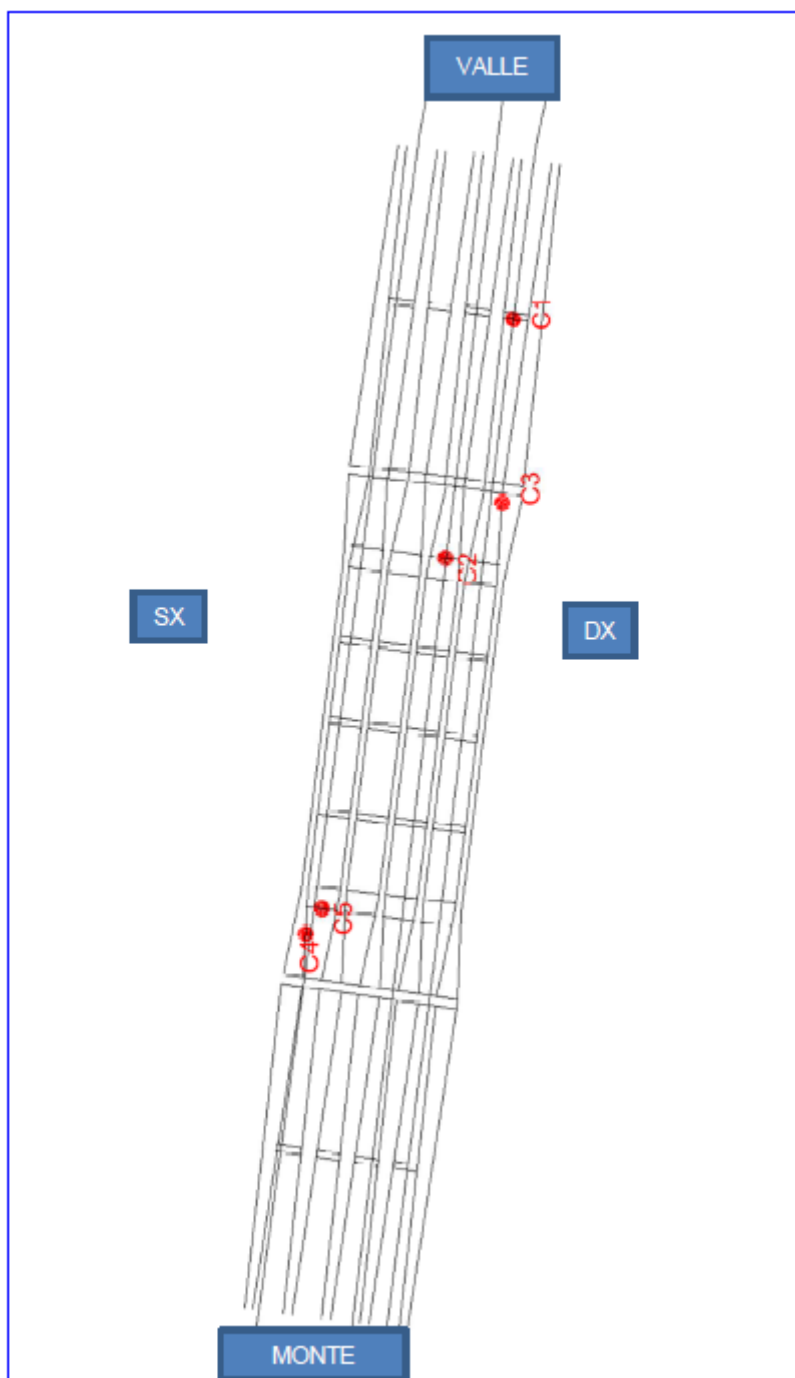
Figura 3. Localizzazione delle carote estratte.

Si riporta di seguito la pianta con localizzazione della campionatura effettuata. Si evidenzia che il tecnico rilevatore ha invertito le diciture MONTE con VALLE, stante l'effettivo sviluppo dell'infrastruttura.

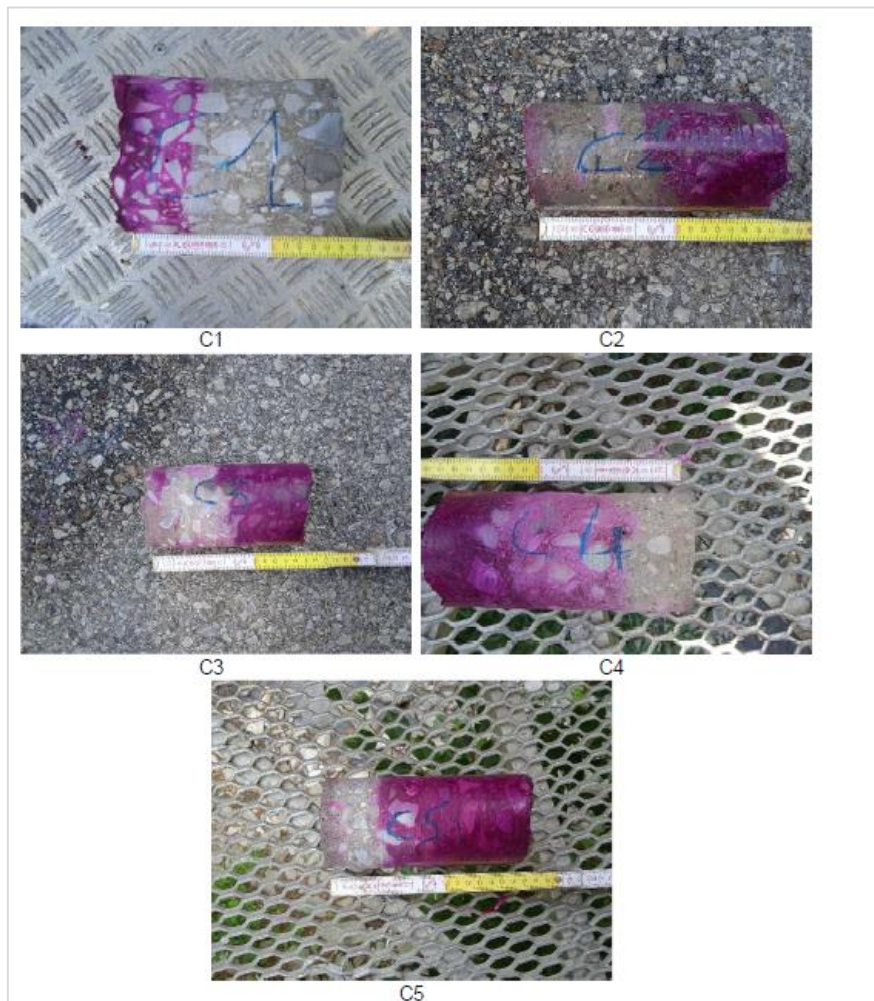
Figura 5. Risultati delle prove di carbonatazione del calcestruzzo prelevato.

Fatta tale premessa, i risultati ottenuti dalla campagna di indagine, hanno portato a risultati differenziati tra le carote effettuate nella campata di MONTE, rispetto alla campata di VALLE.

Per le carote analizzate C1-C2-C3, la profondità di carbonatazione raggiunge i 75 mm, di contro, per le carote C4-C5, tale profondità risulta nettamente inferiore, attestandosi sui 40 mm.

Tali risultati giustificano l'intervento previsto per le porzioni di armature a vista, diffuse sull'intero sviluppo dell'impalcato, oltre a motivare la scelta di trattamento e incamiciatura delle due selle Gerber. Per le specifiche di intervento si rimanda agli elaborati grafici architettonici e strutturali.

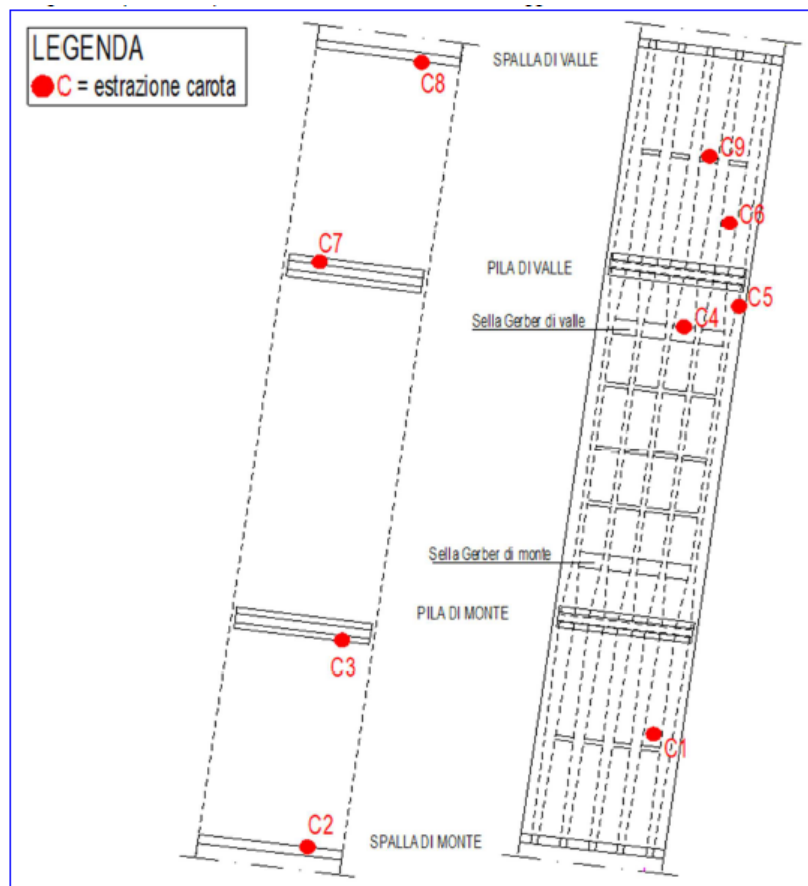
Figura 7. Localizzazione prelievo carote II Campagna di Indagini.

Di seguito si riporta la localizzazione delle carote; come già per la prima campagna di indagini, risulta invertito il posizionamento spaziale dell'infrastruttura ponte: il lato

MONTE corrisponde a quella che geograficamente è la posizione di VALLE e viceversa.

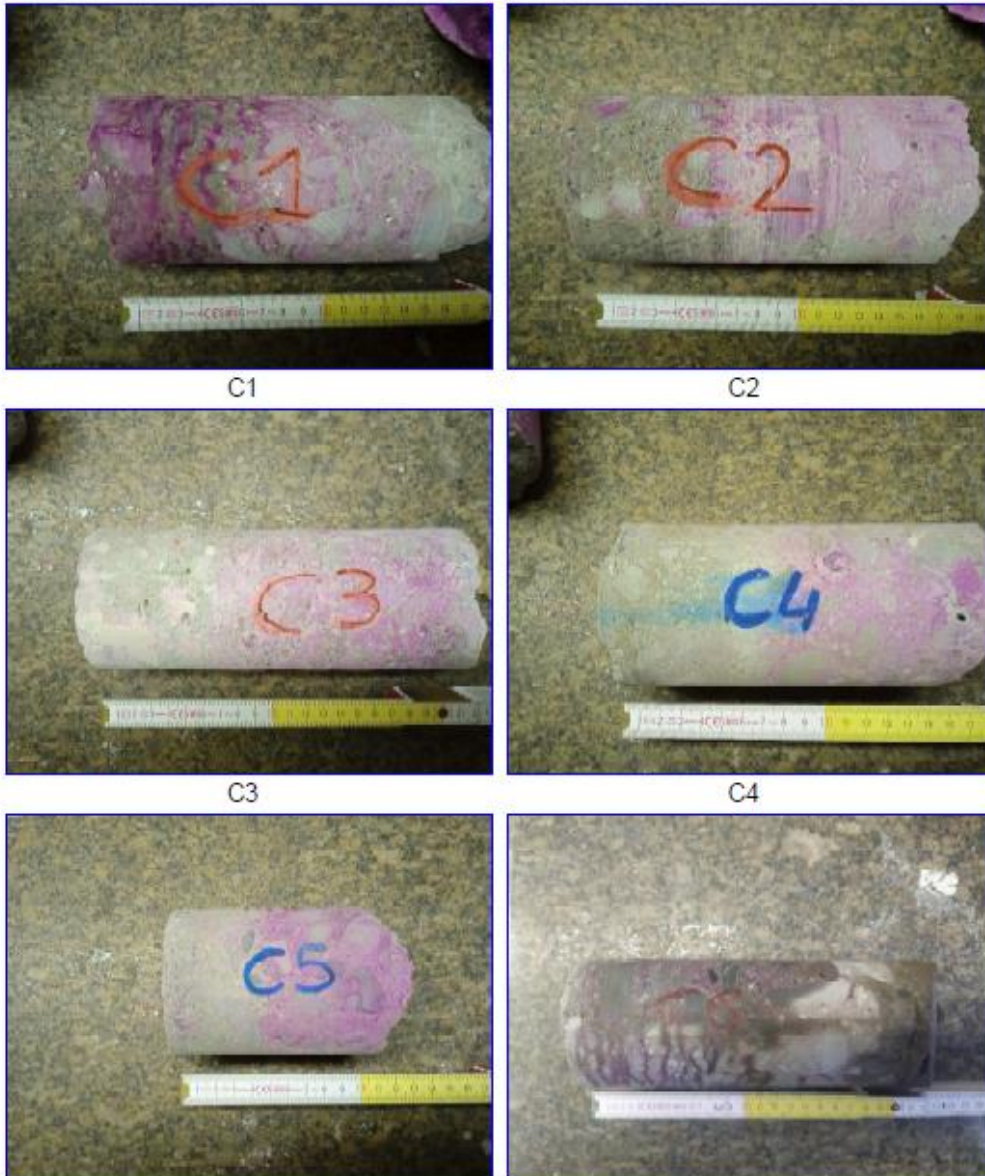
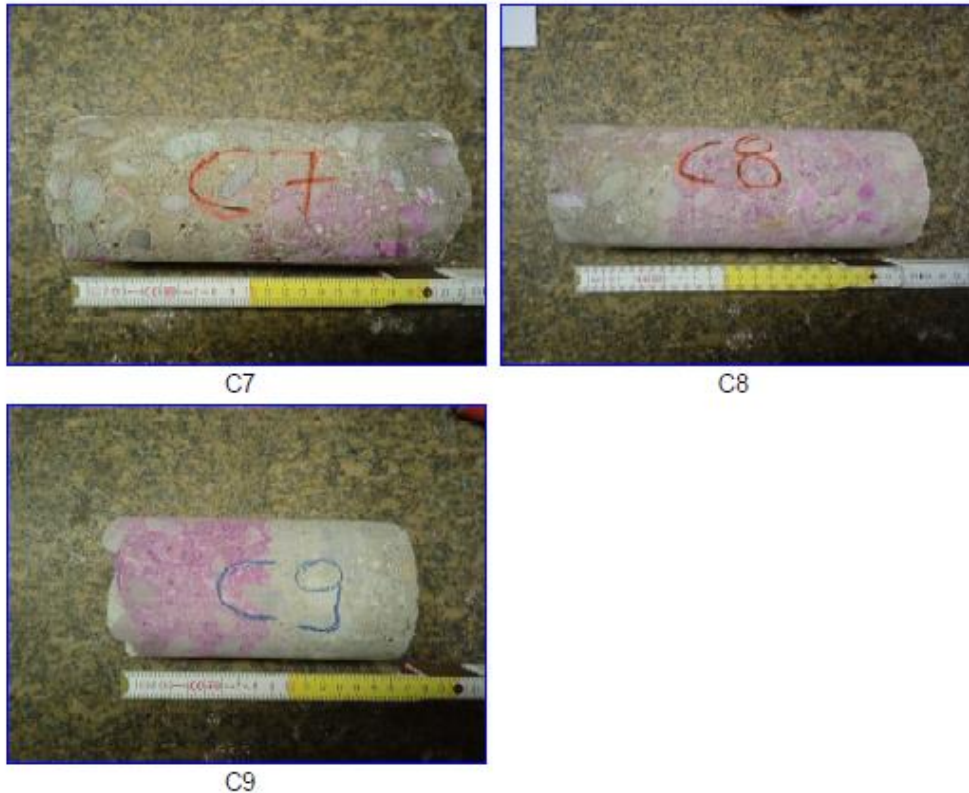
Figura 9. Risultati prove di carbonatazione-II Campagna di Indagini

Relativamente alle prove di carbonatazione, valgono le osservazioni già avanzate per i risultati della prima campagna di indagini: la variabilità dei risultati risulta abbastanza importante, non senza valori particolarmente significativi, come in corrispondenza delle pile, fenomeno da connettersi con gli elevati livelli di umidità cui le stesse sono state esposte e risultano tutt'ora.

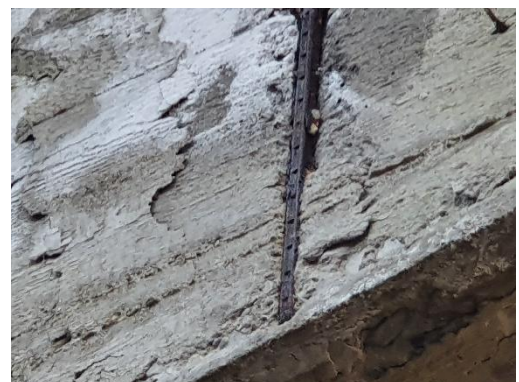
Figura 10. Ferro tipo estratto per la struttura in esame.

Nel corso della prima campagna di indagini sono state effettuate anche delle prove di trazione su alcuni spezzoni di barre prelevate. Nello specifico, i campioni, siglati F1-F2-F3 del tipo ad aderenza migliorata, hanno rispettivamente sezione quadrata di 12x12 mm, 26x26 mm e 12x12 mm.

I risultati sono del tutto in linea con quelli di un acciaio da carpenteria classificato come *duro*, in termini di tensione di snervamento, rottura e allungamento. I valori di resistenza risultano del tutto soddisfacenti, pertanto non si è ritenuto necessario integrare tale tipologia di prove anche nella seconda campagna di indagini.

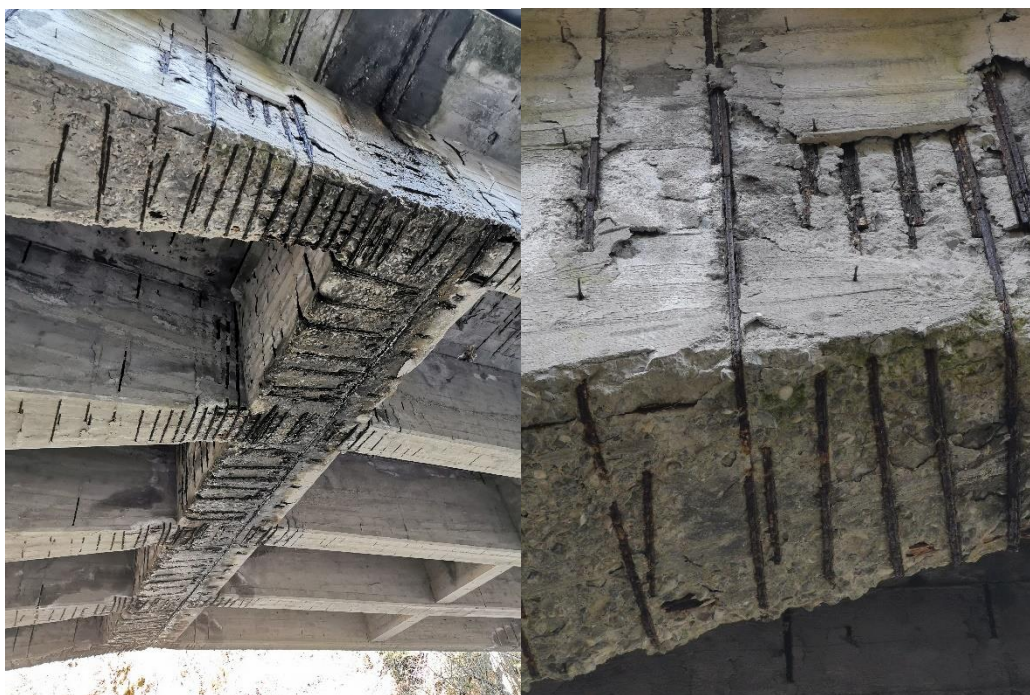
Figura 13. Particolare dello stato della sella Lato VALLE oltre dettaglio di totale assenza di COPRIFERRO.

A completamento dell'indagine conoscitiva eseguita sul ponte oggetto di intervento, è stata effettuata una prova con GEORADAR sulla sella Gerber di valle. Si è ritenuto la prova di utilità in quanto non è stato possibile reperire alcun elaborato grafico in grado di chiarire l'effettivo quantitativo di armatura messo in opera. Tale prova è risultata di importanza ai fini del progetto di ripristino corticale delle due selle e della proposta di incamiciatura delle stesse, allo stato attuale gravemente ammalorate e caratterizzate in corrispondenza di talune sezioni da totale assenza di copriferro.

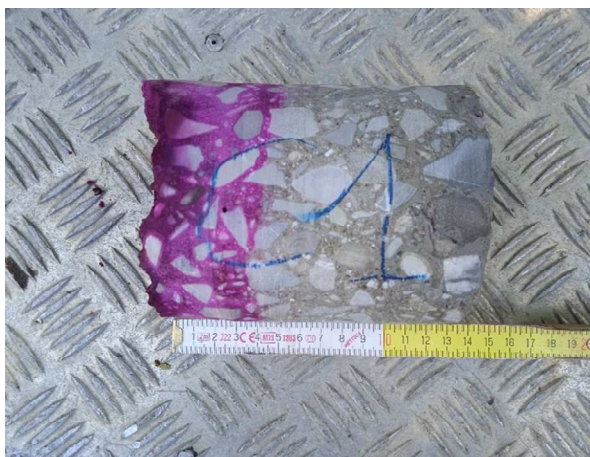
| Sigla | Struttura di prelievo | Dimensioni Provino Ø H [mm] | H/Ø | Area provino [mm ²] | Massa Volumica [kg/m ³] | Profondità carbon. esterna [mm] | Carico Rottura [kN] | Carico unitario Rottura [N/mm ²] |
|---|---|---|---|---|--|---|---|---|
| C1 | Traverso | 103.3 100.0 | 1,0 | 8381 | 2226 | 75 | 121.58 | 14.5 |

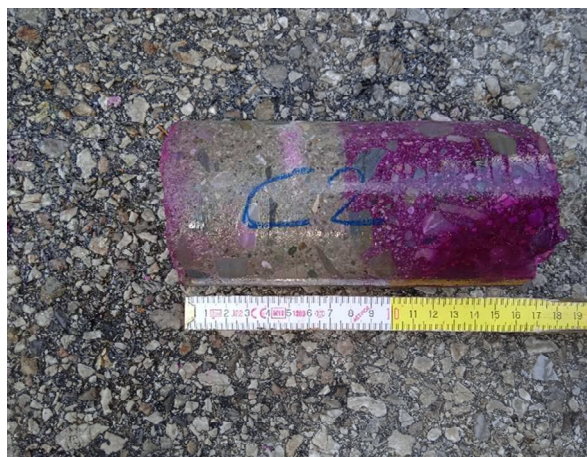
| Sigla | Struttura di prelievo | Dimensioni Provino Ø H [mm] | H/Ø | Area provino [mm ²] | Massa Volumica [kg/m ³] | Profondità carbon. esterna [mm] | Carico Rottura [kN] | Carico unitario Rottura [N/mm ²] |
|---|---|---|---|---|--|---|---|---|
| C2 | Traverso | 79.2 82 | 1,0 | 4927 | 2173 | 75 | 73.20 | 14.9 |

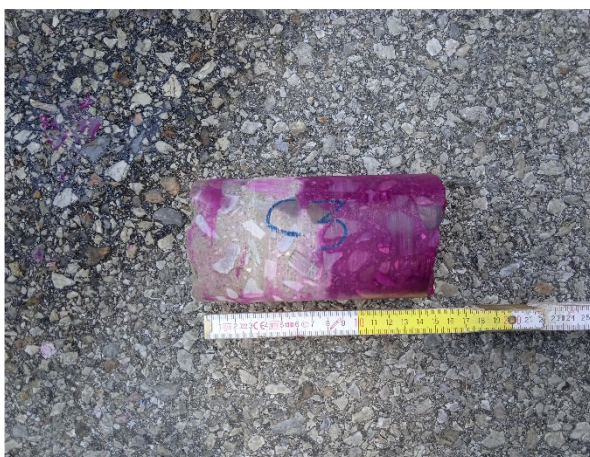
| Sigla | Struttura di prelievo | Dimensioni Provino Ø H [mm] | H/Ø | Area provino [mm ²] | Massa Volumica [kg/m ³] | Profondità carbon. esterna [mm] | Carico Rottura [kN] | Carico unitario Rottura [N/mm ²] |
|---|---|---|---|---|--|---|---|---|
| C3 | Trave | 79.2 80 | 1,0 | 4927 | 2266 | 60 | 87.41 | 17.7 |

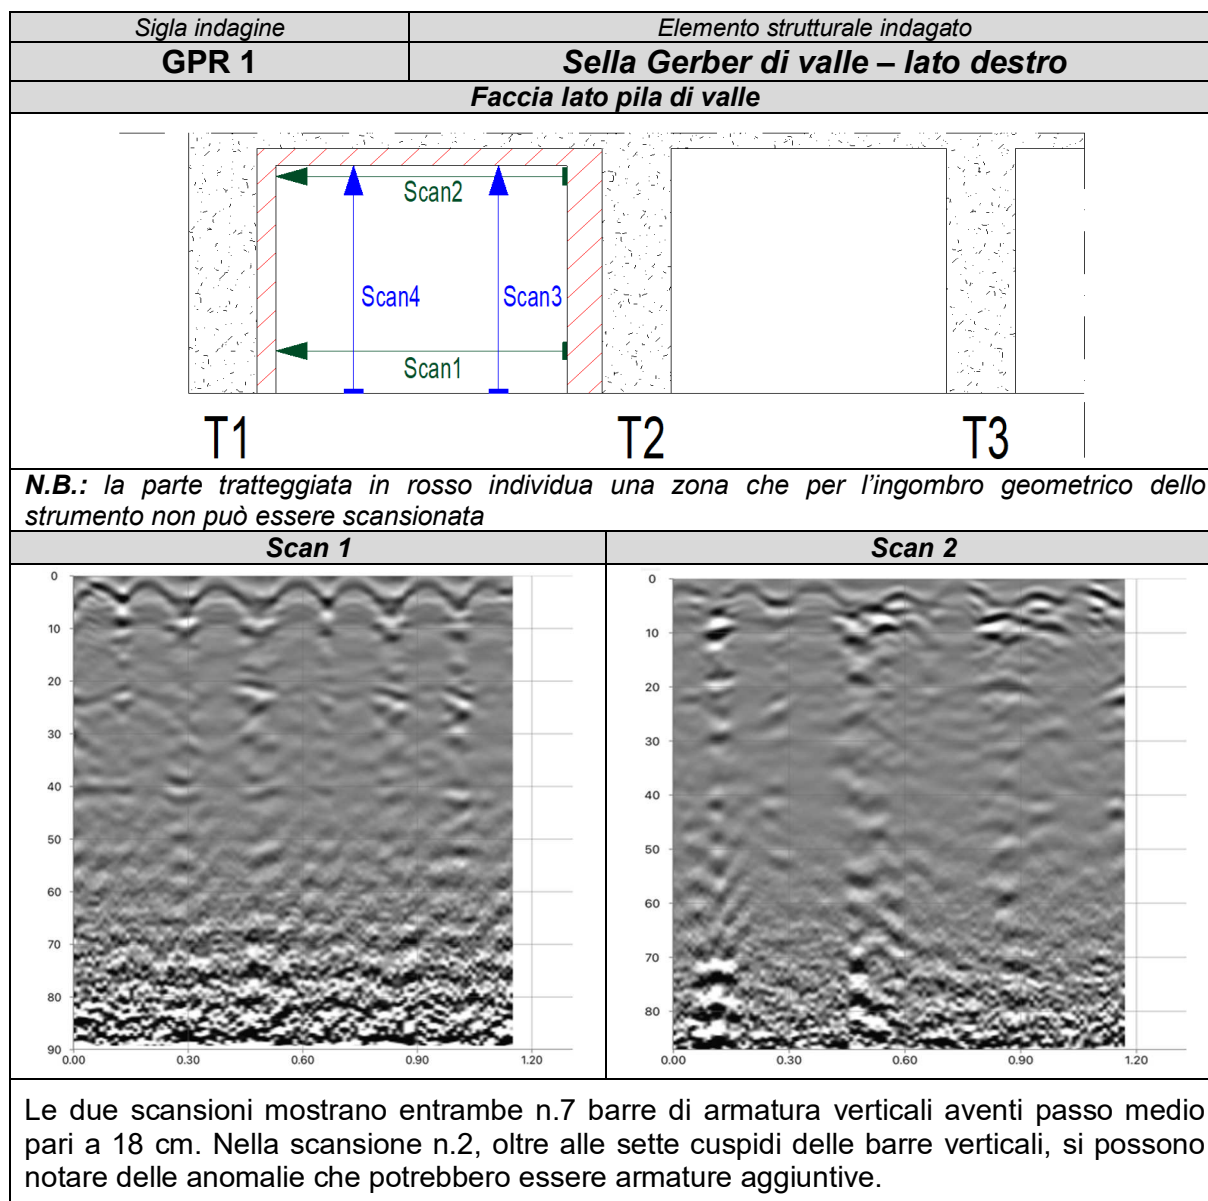
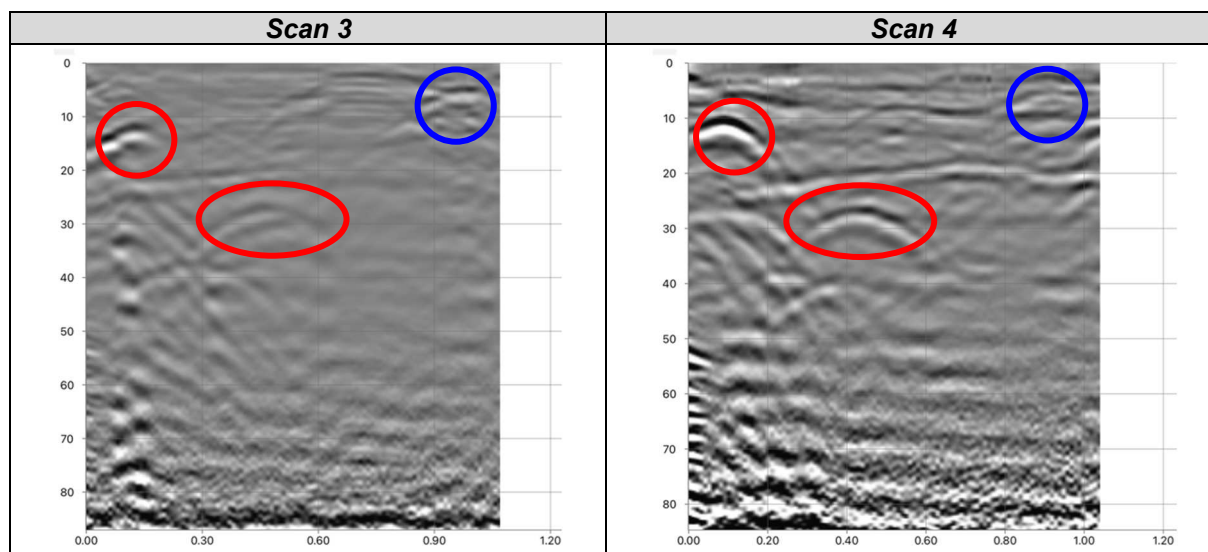
Le due scansioni mostrano entrambe la stessa posizione delle armature: due nella parte bassa (cerchi rossi) aventi rispettivamente copriferro 9 cm e 25 cm ed una nella parte alta del traverso (cerchio blu) avente copriferro 3 ÷ 4 cm.

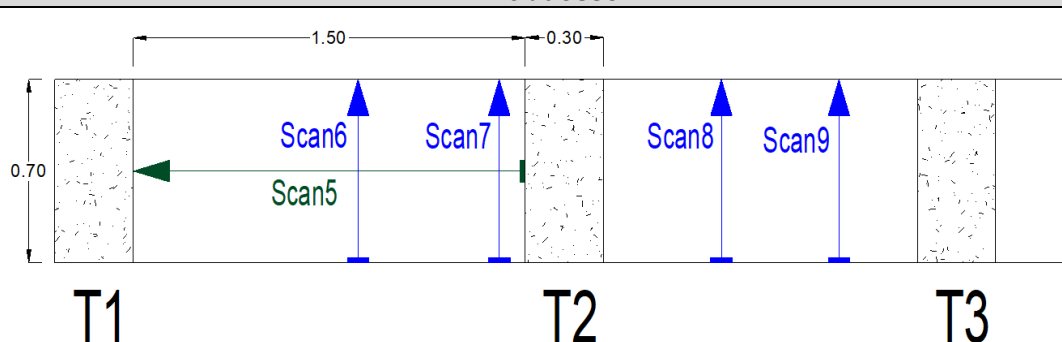
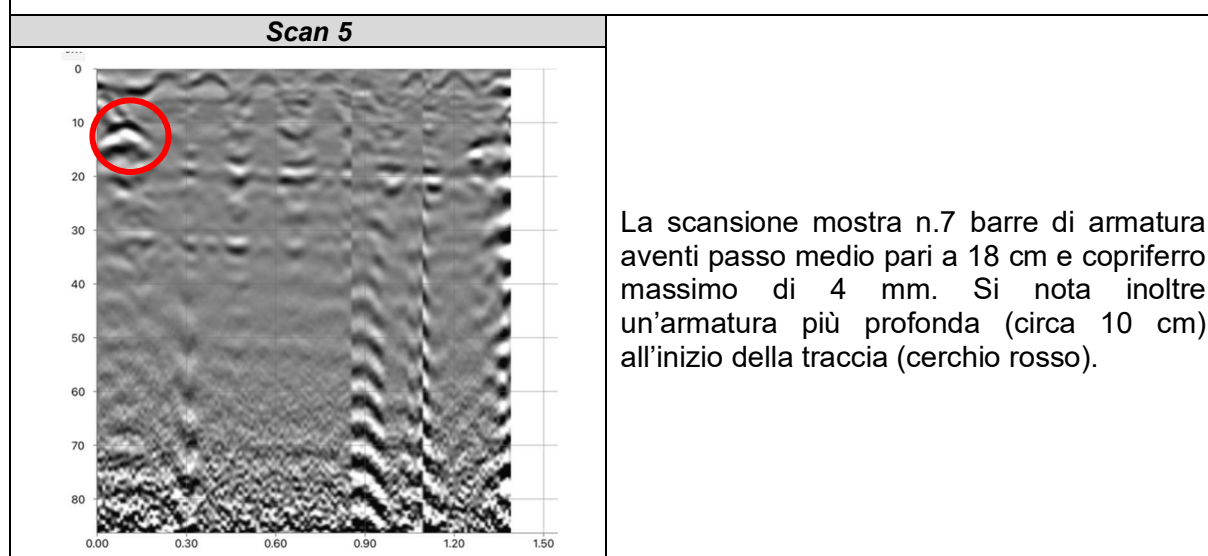
La scansione mostra n.7 barre di armatura aventi passo medio pari a 18 cm e copriferro massimo di 4 mm. Si nota inoltre un'armatura più profonda (circa 10 cm) all'inizio della traccia (cerchio rosso).

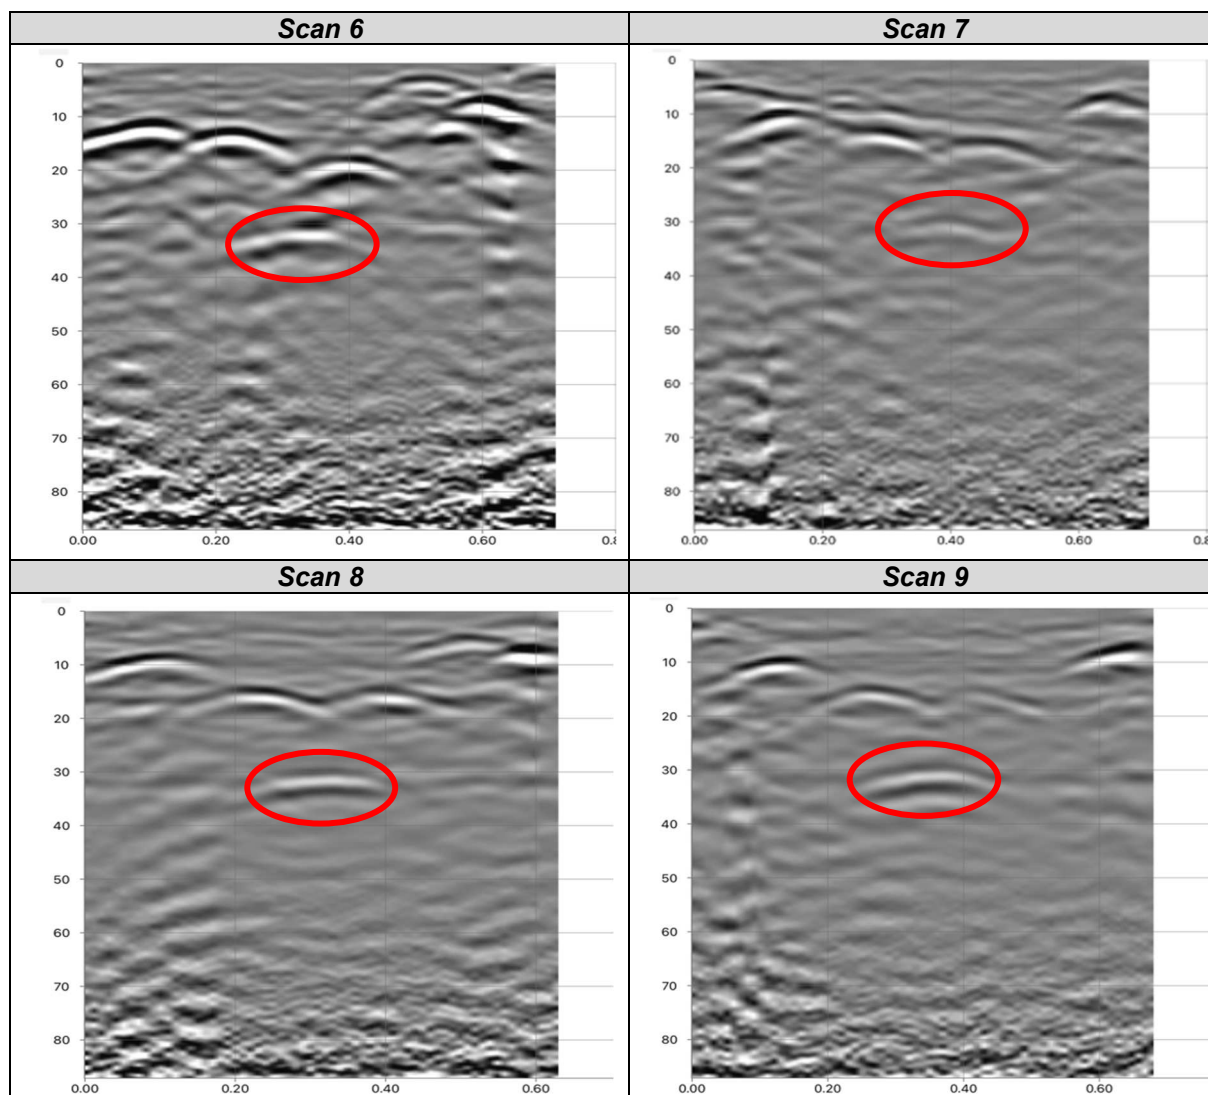
Le quattro scansioni mostrano un analogo posizionamento delle armature. Nel primo tratto di 40 cm si notano n.3 ferri a circa 10÷15 cm di profondità, mentre nei rimanenti 30 cm si vedono 1 o 2 ferri più superficiali a circa 4÷6 cm di profondità. Con il cerchio rosso è stata evidenziata una cuspidine a 30 cm di profondità che potrebbe indicare la presenza di un'altra armatura.

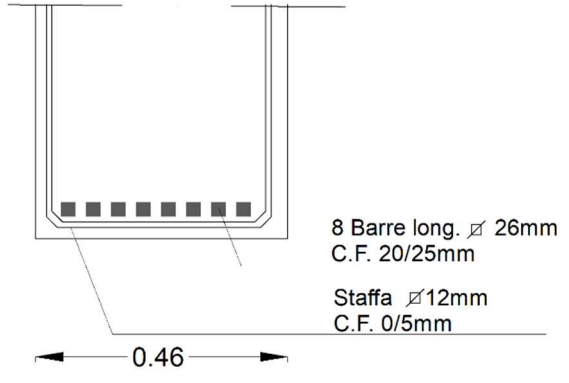
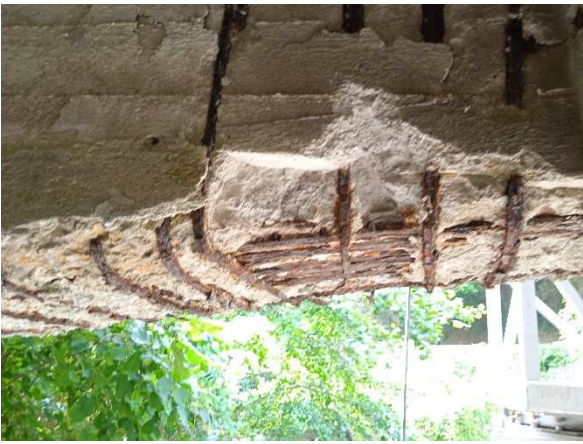
| Sigla indagine | Elemento strutturale indagato |
|--|--|
| Saggio1 | Campata centrale – 1^a trave da lato sinistro |

| Sigla indagine | Elemento strutturale indagato |
|--|--|
| Le due scansioni mostrano entrambe n.7 barre di armatura verticali aventi passo medio pari a 18 cm. Nella scansione n.2, oltre alle sette cuspidi delle barre verticali, si possono notare delle anomalie che potrebbero essere armature aggiuntive. | |

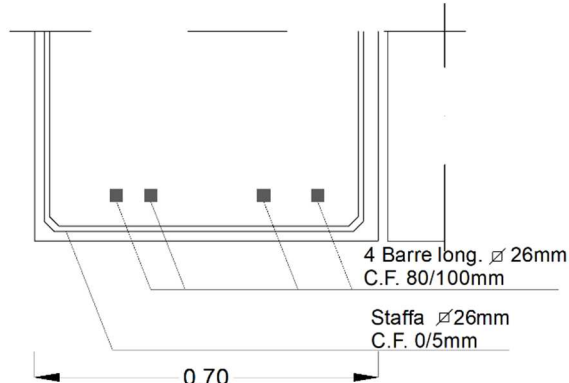
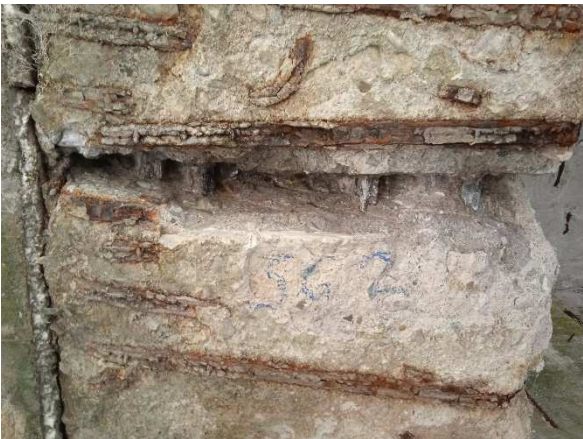
| Sigla indagine | Elemento strutturale indagato |
|--|--|
| Saggio2 | Campata centrale – Sella Gerber di monte |

| Sigla indagine | Elemento strutturale indagato |
|--|--|
| Le due scansioni mostrano entrambe n.7 barre di armatura verticali aventi passo medio pari a 18 cm. Nella scansione n.2, oltre alle sette cuspidi delle barre verticali, si possono notare delle anomalie che potrebbero essere armature aggiuntive. | |

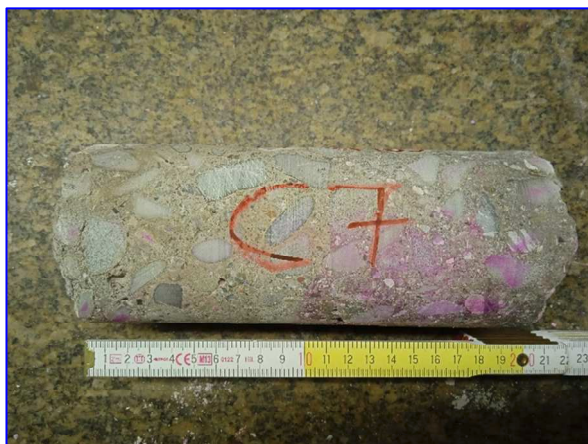
| Sigla | Struttura di prelievo | Dimensioni Provino Ø H [mm] | H/Ø | Area provino [mm ²] | Massa Volumica [kg/m ³] | Profondità carbon. esterna [mm] | Carico Rottura [kN] | Carico unitario Rottura [N/mm ²] |
|---|---|---|---|---|---|---|---|--|
| C7 | Pila | 79,3 79,0 | 1,0 | 4939 | 2268 | 90+100 | 61,6 | 12,5 |

Dall'analisi dei risultati di questa seconda campagna di indagini, sono emersi valori di resistenza a compressione decisamente più elevati, fatta eccezione per un valore isolato rilevato in corrispondenza della pila lato monte (campione C7).
