CONSOLIDAMENTO STRUTTURALE DEL PONTE LUNGO LA SP3 "DELL'ACQUERINO" AL KM 0+000 NEL COMUNE DI CANTAGALLO (PO) Progetto Definitivo

Provincia di Prato
AREA TECNICA

RELAZIONE TECNICO-ILLUSTRATIVA

DICEMBRE 2021

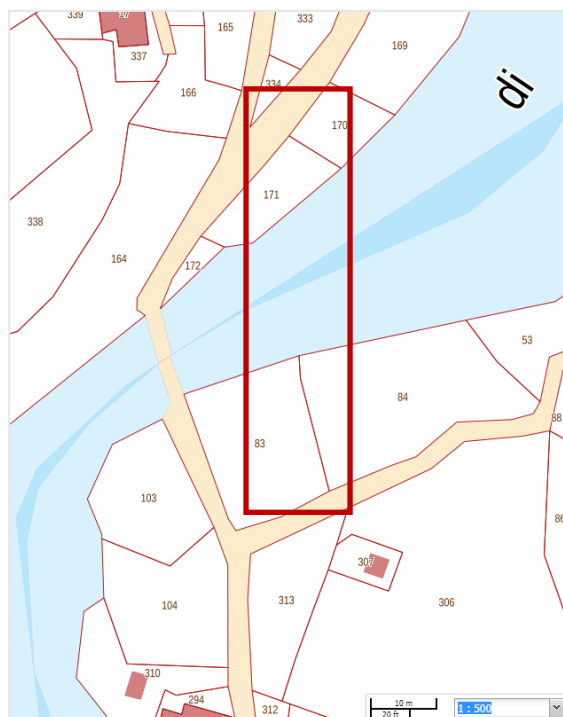
Consultando la mappa interattiva del Comune di Cantagallo, si rileva che non è stato fatto, all'epoca della realizzazione del ponte *dell'Acquerino*, l'inserimento in mappa dello stesso. Si può osservare la rappresentazione in mappa del solo ponte ad arco in laterizio, di epoca antecedente quello oggetto.

Figura 5. Estratto catastale, fonte CARTOTECA-Regione Toscana: la mancata rappresentazione dell'infrastruttura ponte sul Torrente Limentra.

Preme sottolineare che la Provincia di Prato ha attivato tutte le procedure del caso al fine di aggiornare la situazione catastale, risolvendo le incongruenze rilevate e procedendo agli espropri necessari, ai fini della messa corretta in mappa dell'infrastruttura di attraversamento.

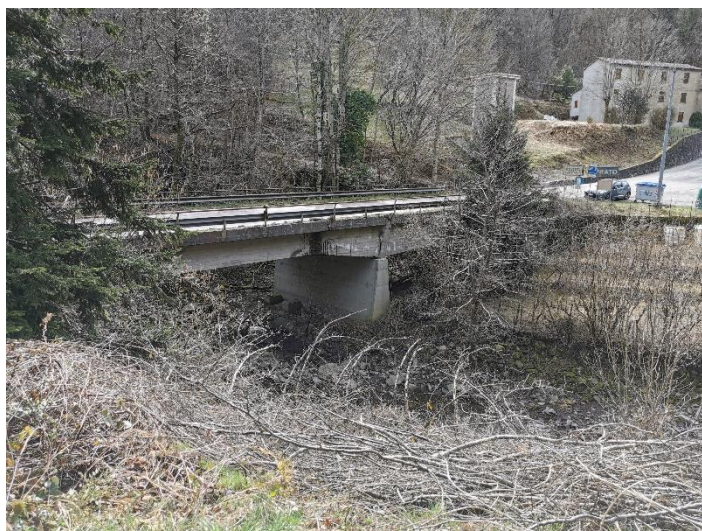
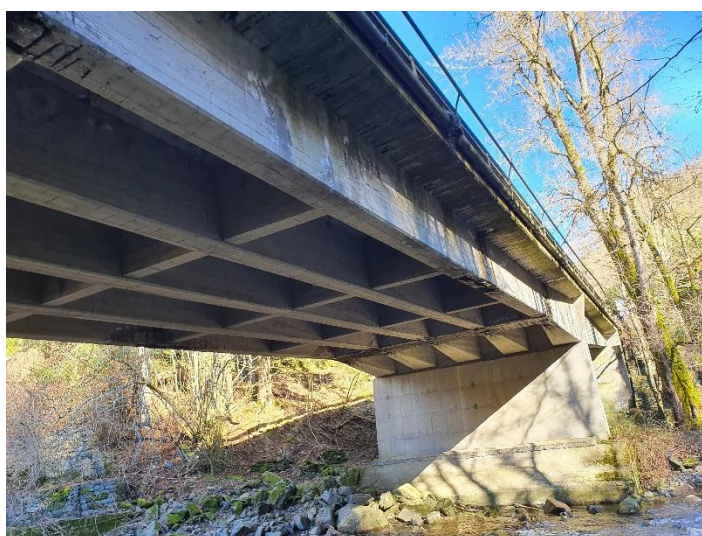
Figura 9. Viste del ponte oggetto di intervento.

L'esame visivo dell'infrastruttura ha permesso di rilevare con semplicità lo schema statico, costituito da un sistema a tre campate, in cui la campata centrale risulta in appoggio sulle due selle Gerber, in aggetto dalle due pile poste in alveo. Le travi e i traversi risultano realizzati in calcestruzzo armato gettato in opera, così come le due pile e il sistema delle due spalle. Data la totale assenza dei costruttivi dell'opera, è stato effettuato un rilievo topografico, ai fini di avere a disposizione una ricostruzione geometrica fedele oltre a una campagna di prove molto approfondite, condotta sulle strutture (travi, traversi, pile, spalle e soletta in c.a.) e con una particolare attenzione verso le due selle Gerber, così da avere un quadro esaustivo dello stato del calcestruzzo e dell'acciaio. Per quanto riguarda la campagna di indagini e la valutazione delle stesse, si rimanda alla specifica relazione.

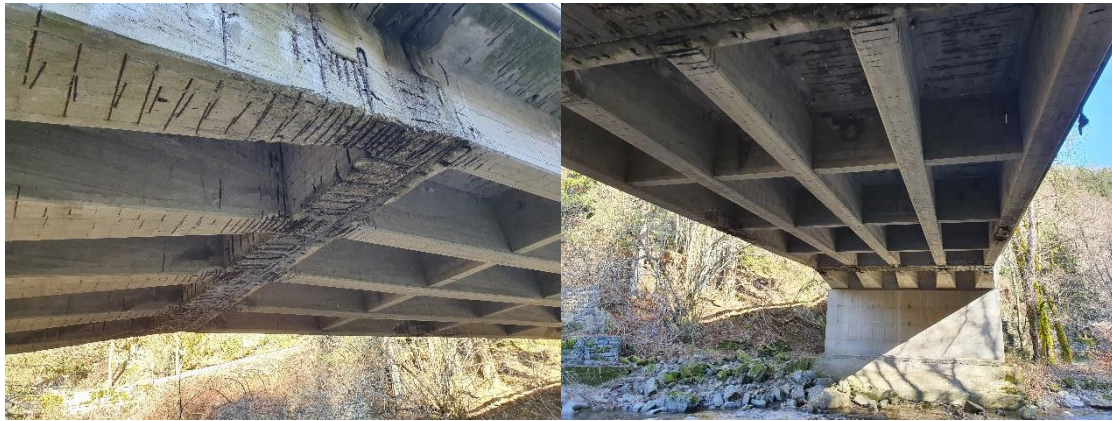
L'intervento proposto per il consolidamento del ponte in attraversamento del Torrente Limentra, risulta improntato all'incremento di funzionalità e sicurezza di tale infrastruttura, ammalorata in maniera evidente per effetto di una scarsa manutenzione, la quale, combinata con i cicli di gelo-disgelo, basse temperature e dilavamento delle acque di piattaforma, ha portato a esporre le armature all'ambiente circostante con estrema evidenza, specialmente in corrispondenza delle selle Gerber.

Figura 10. Dettaglio di sella ammalorata e campata centrale del ponte da demolire

- **III IPOTESI:** demolizione dell'impalcato centrale in appoggio, nuova realizzazione dell'impalcato oltre incamiciatura delle selle.

Preliminarmente alla messa in opera del nuovo impalcato, le due selle saranno oggetto di intervento di recupero corticale, condotto tramite pulizia meccanica delle superfici da trattare, trattamento dei ferri esposti, successiva applicazione di malta additivata, rasante e strato di finitura. Trattamento che verrà condotto, secondo la stessa sequenza anche per le porzioni di travi ammalorate, appartenenti alle due campate che non verranno interessate dalla demolizione.
