Strada Regionale SR325

Intervento di consolidamento strutturale del ponte alla p.Km 48+300 nel Comune di Vernio (PO)

STATO DI FATTO

DOCUMENTAZIONE FOTOGRAFICA

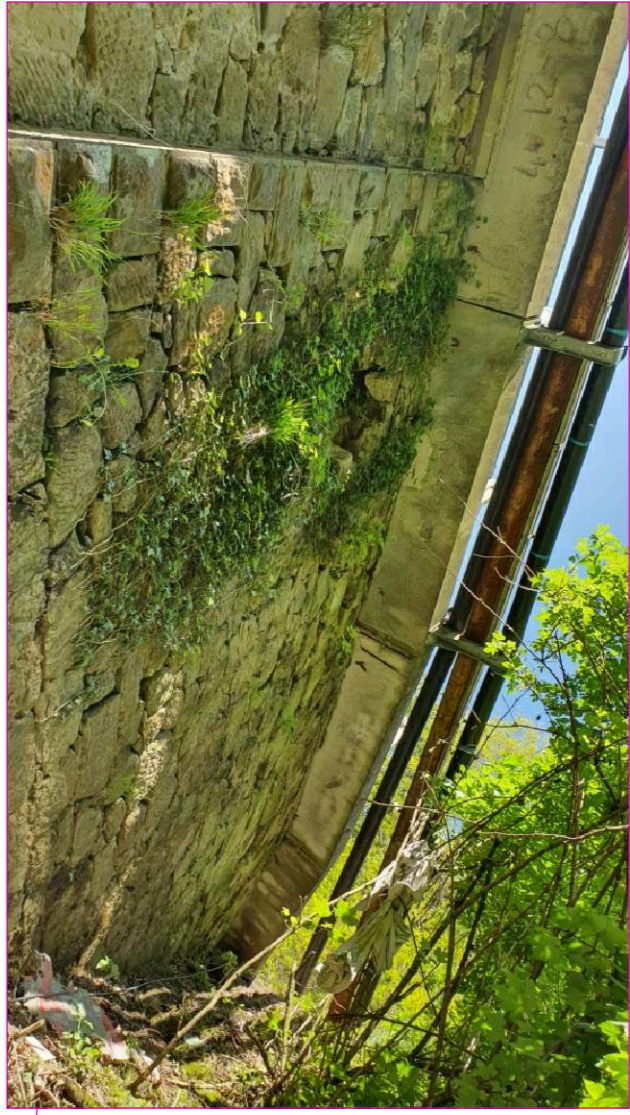
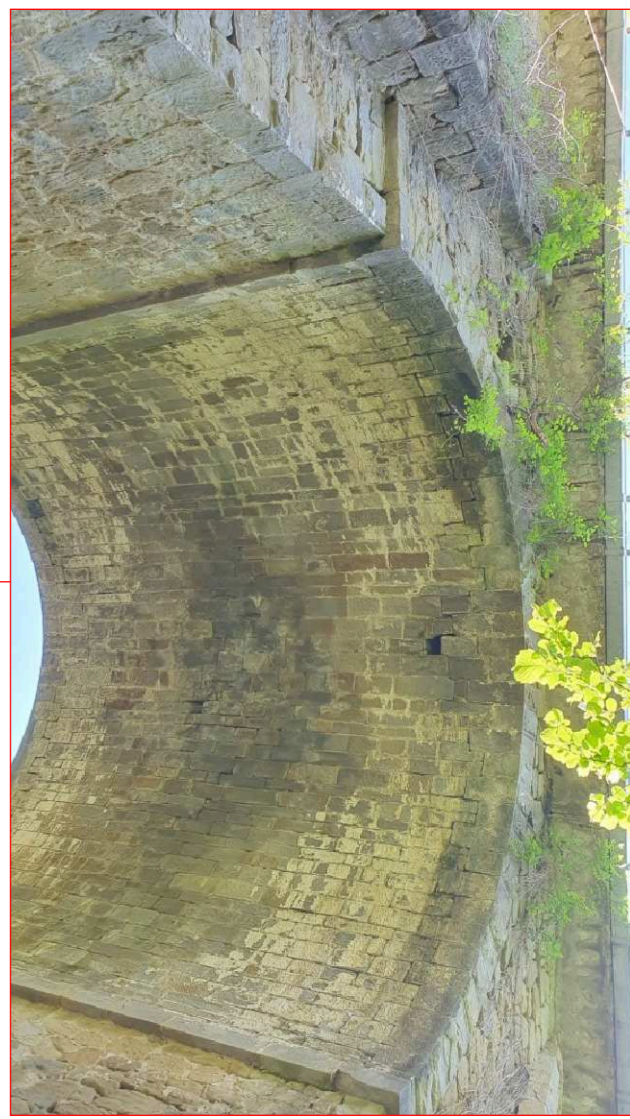
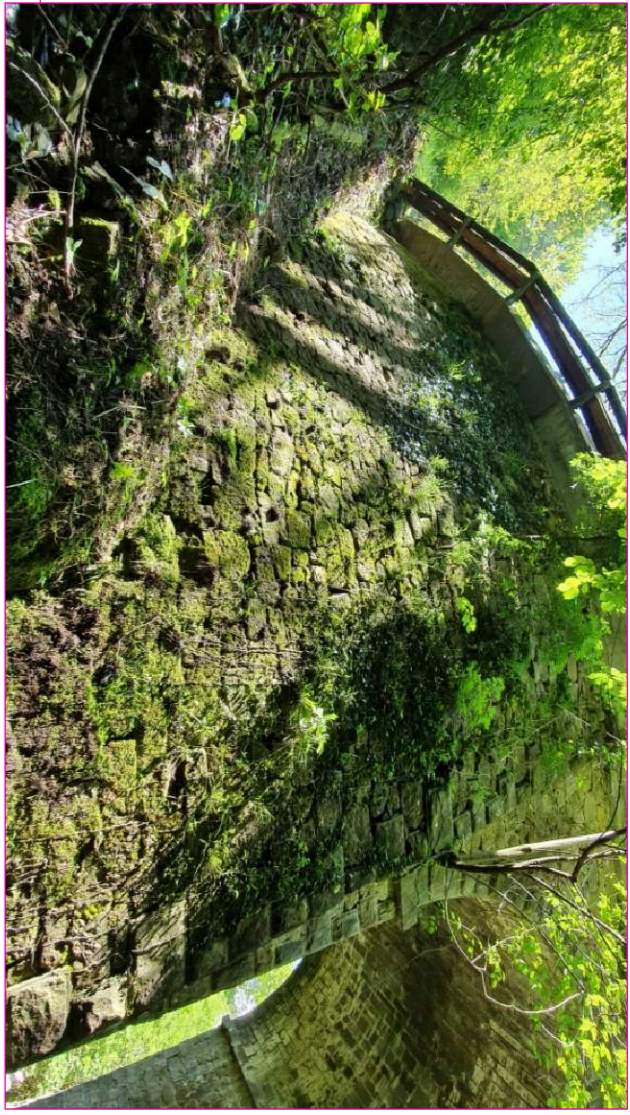
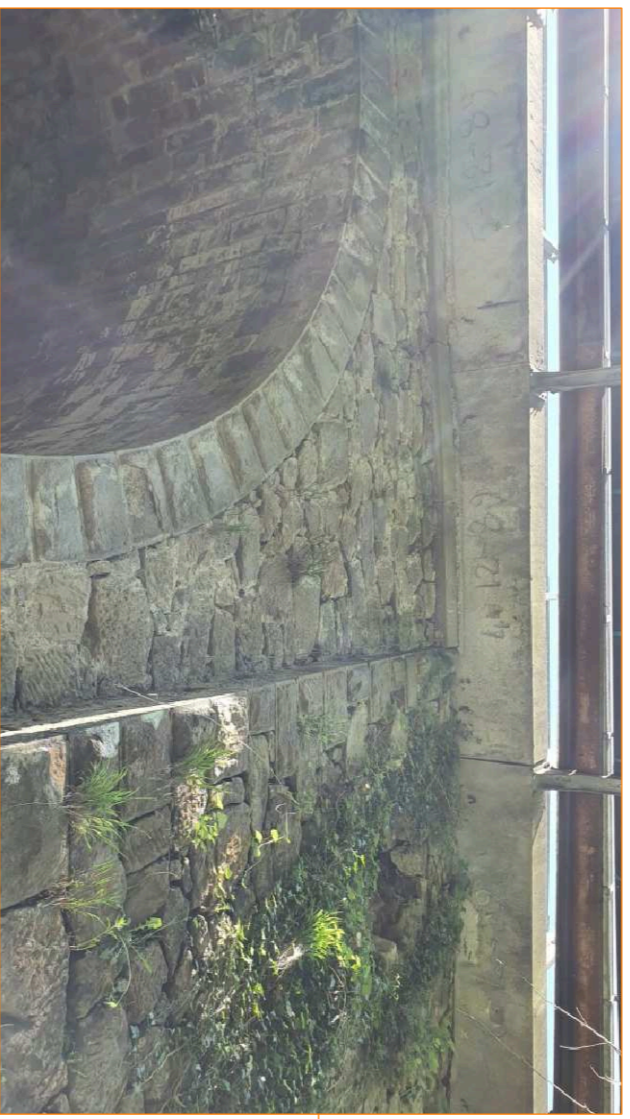
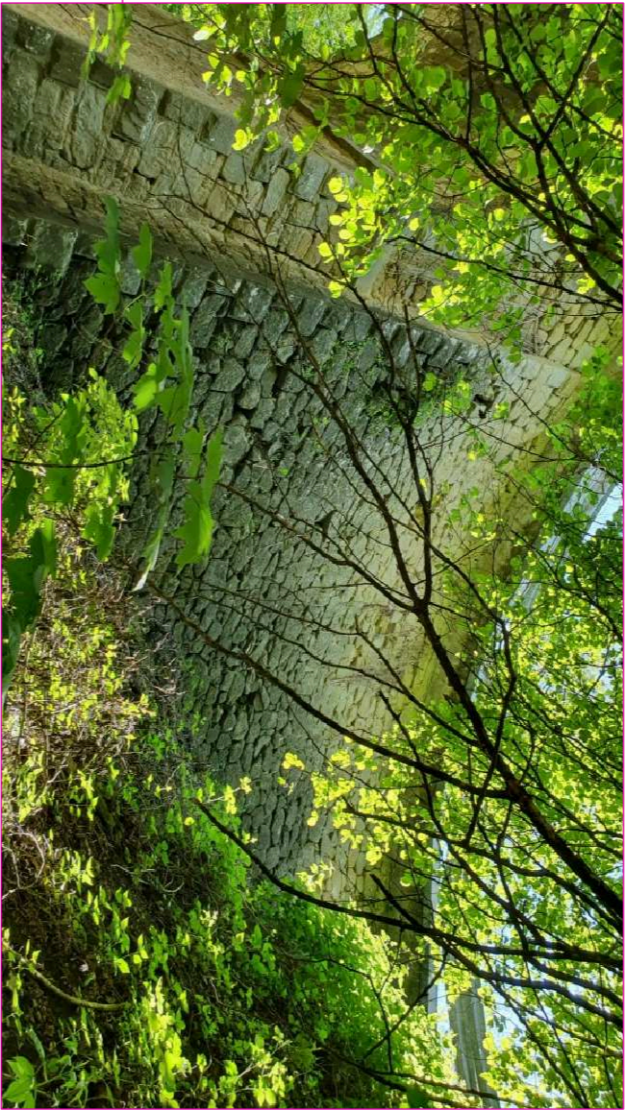
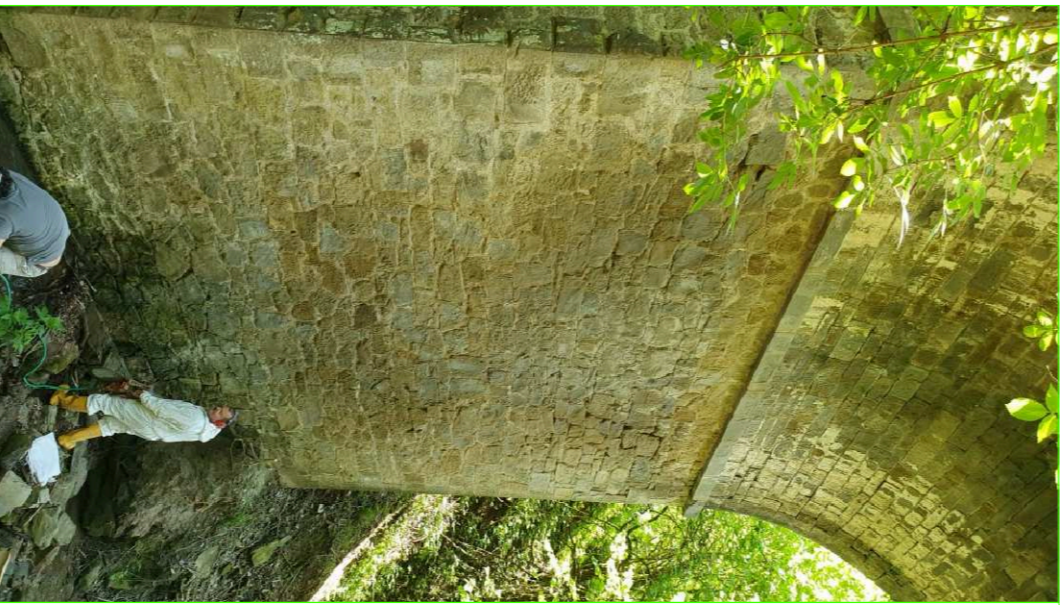
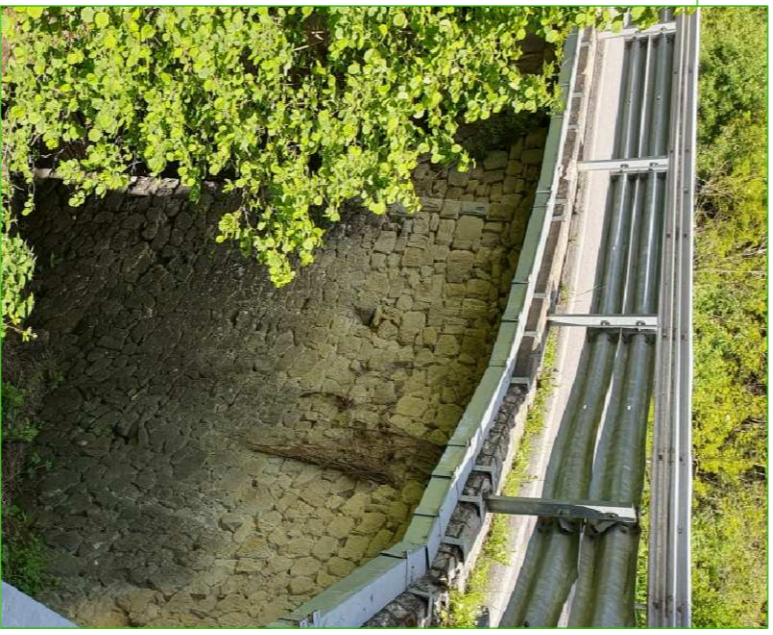
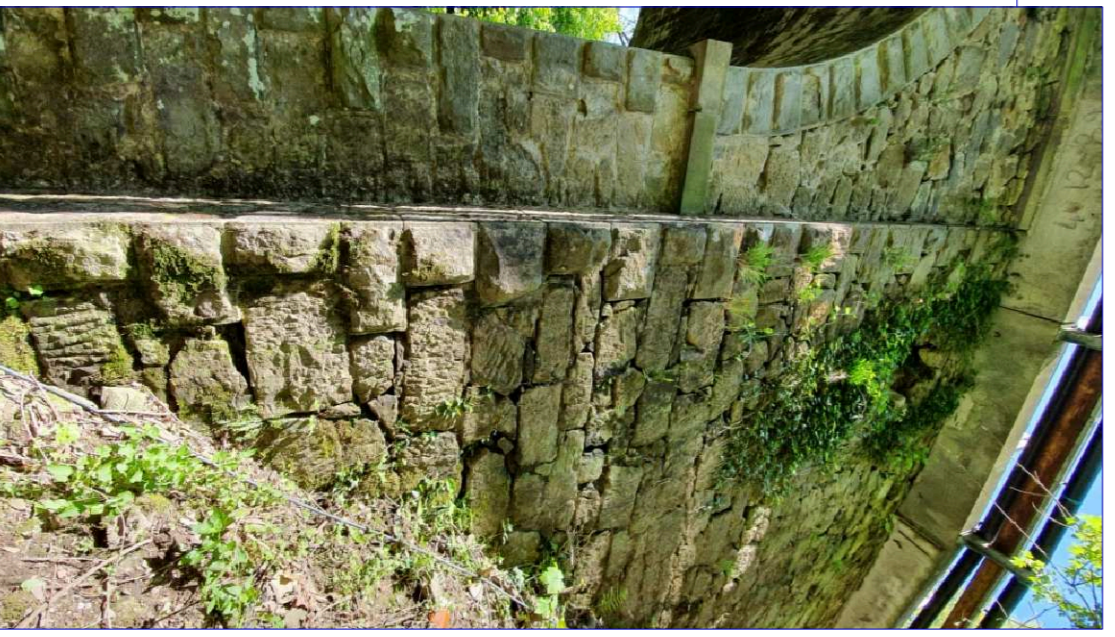
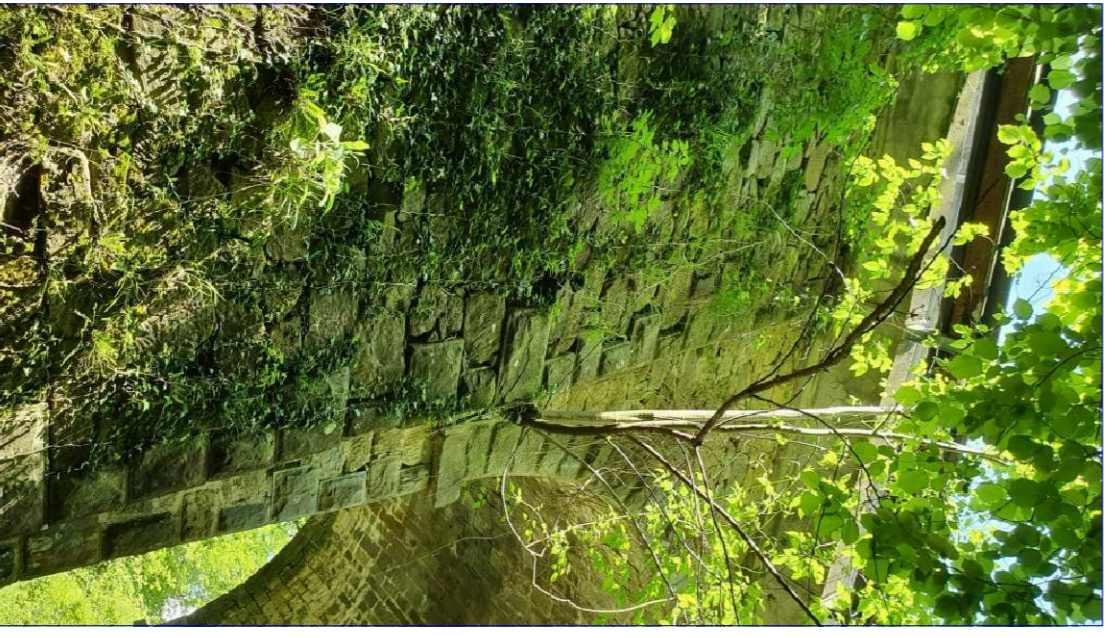
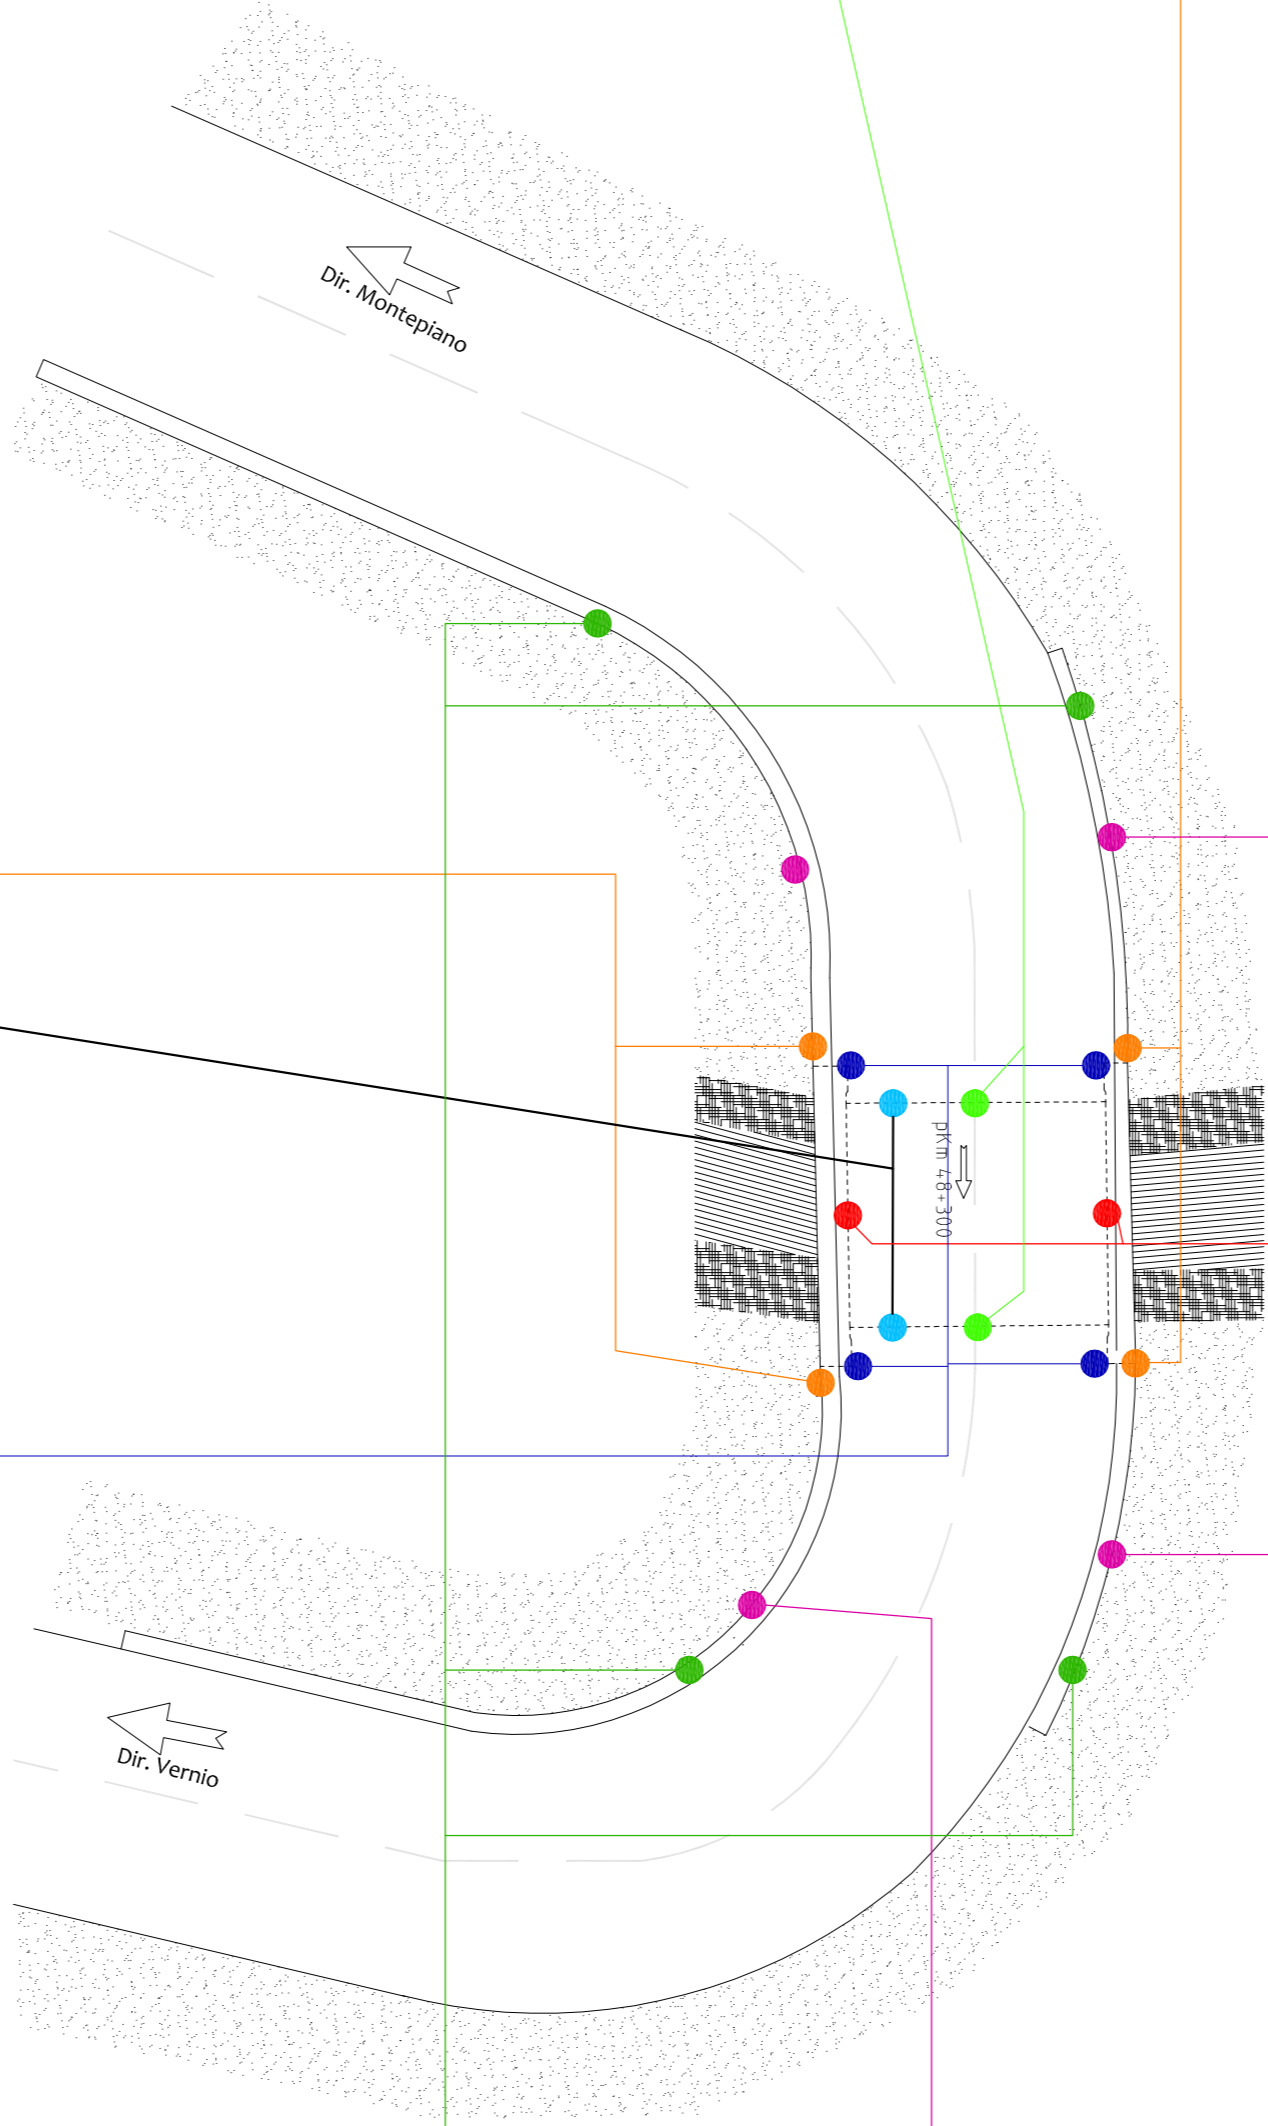
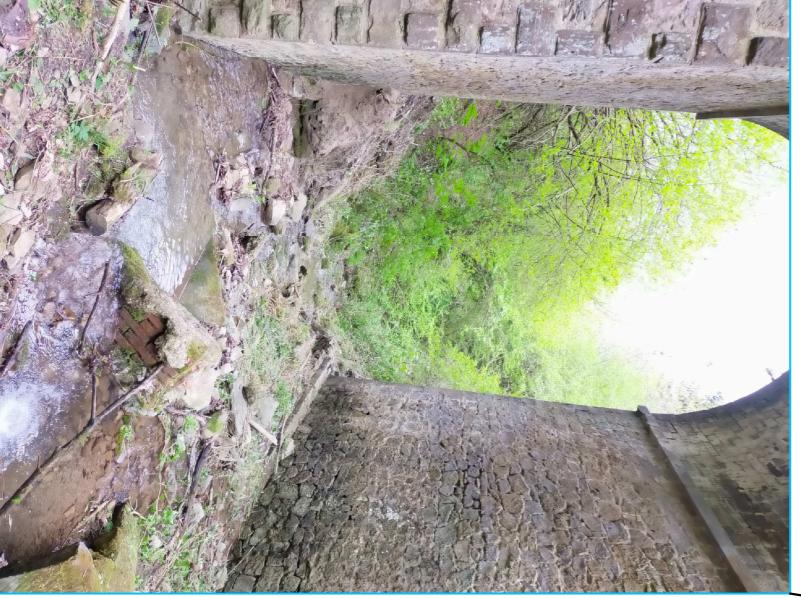
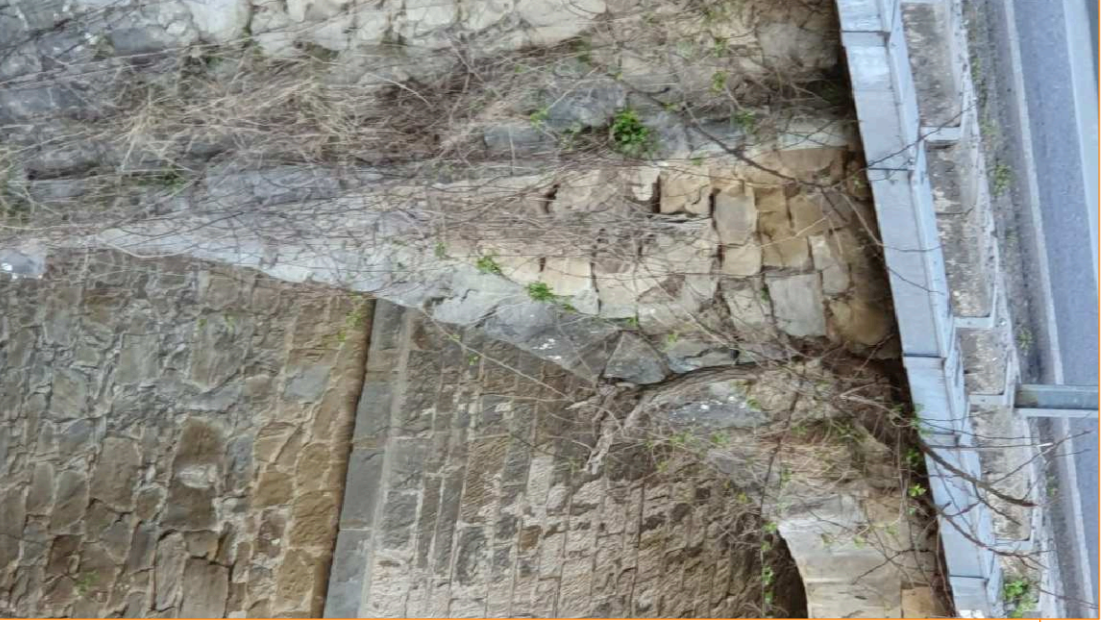
- **- CORDOLI IN CEMENTO ARMATO -**
 - Distacchi corticali del calcestruzzo dei cordoli degli sbalzi, con espulsione del copriferro, armatura esposta e forte corrosione.

- Effluorescenze all'intradosso dei cordoli per percolamento di acqua.
- **- SPERONE - MURI ANDATORI**
 - Vegetazione radicata con arbusti e conseguente espulsione dei conci in pietra.

- Polverizzazione o totale assenza del commento orizzontale e verticale di malta nella muratura in conci di pietra.
 - Disallineamento dei conci in pietra con possibili imminenti espulsioni.

- Mancanza localizzata di conci in pietra.
- **- MURO DI TIMPANO -**
 - Vegetazione radicata con arbusti e conseguente espulsione dei conci in pietra.
 - Vegetazione infestante.

- Mancanza localizzata di conci in pietra.
- **- SPALLE -**
 - Polverizzazione o totale assenza del commento orizzontale e verticale di malta nella muratura in conci di pietra.

- Effluorescenze sulla parte verticale per percolamento di acqua
- **- SPERONI - SPIGOLI DI TESTA (per una lungh di 2 m)**
 - Vegetazione radicata con arbusti e conseguente espulsione dei conci in pietra.

- Vegetazione infestante.
 - Polverizzazione o totale assenza del commento orizzontale e verticale di malta nella muratura in conci di pietra.
 - Mancanza localizzata di conci in pietra.

- Schiacciamento con instabilità locale dei conci di spigoli o.
- **- ARCHIVOLTO E VOLTA -**
 - Localizzati fenomeni di distacco dell'archivolto dalla volta.

- Localizzati fessure longitudinali nella volta.
 - Mancanza localizzata di conci in pietra nella volta
- **- FONDAZIONE IN MURATURA -**
 - Parziale dilavamento del terreno alla base della spalla con esposizione della fondazione in muratura.
