Protocollo d'intesa del 28.08.2018 "Verifica dei ponti prioritari"

INTERVENTO DI CONSOLIDAMENTO STRUTTURALE DEL PONTE LUNGO LA SR325 AL KM 48+800 NEL COMUNE DI VERNIO (PO)

**Progetto definitivo-esecutivo CIG Z7330F83FF
CUP I57H20004330003**

RELAZIONE SULLE INDAGINI CONOSCITIVE

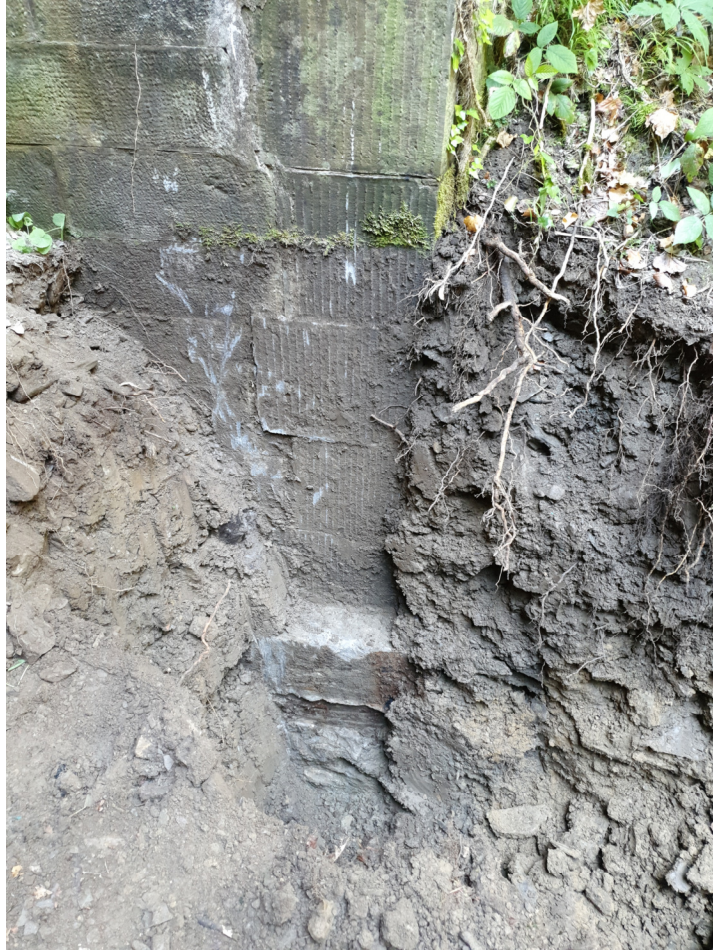
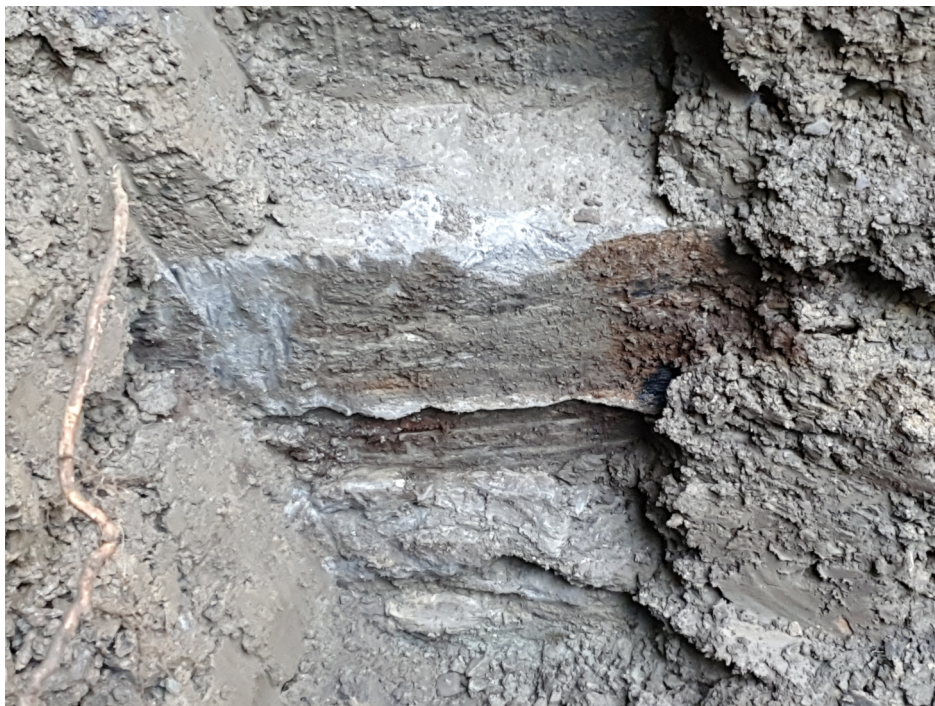
Saggio in fondazione S1

- saggio in fondazione S1 in corrispondenza dello spigolo tra spalla e muro d'ala a valle, lato Vernio (si veda l'esatta posizione sulla planimetria di rilievo). Il saggio, del quale si riportano alcune fotografie alla pagina successiva, ha confermato la presenza di fondazioni dirette per le spalle che si attestano sul substrato roccioso. All'interfaccia tra muratura e substrato roccioso si è rilevata la presenza di una zattera in calcestruzzo, presumibilmente debolmente armato. Per la profondità di rinvenimento del substrato roccioso e le dimensioni geometriche degli elementi osservati si rimanda alle restituzioni grafiche delle tavole T02 e T03. Il saggio ha evidenziato una sufficiente profondità del piano di imposta rispetto al piano di scorrimento dell'alveo, così da poter ritenere il rischio di fenomeni di scalzamento in fondazione molto molto basso.

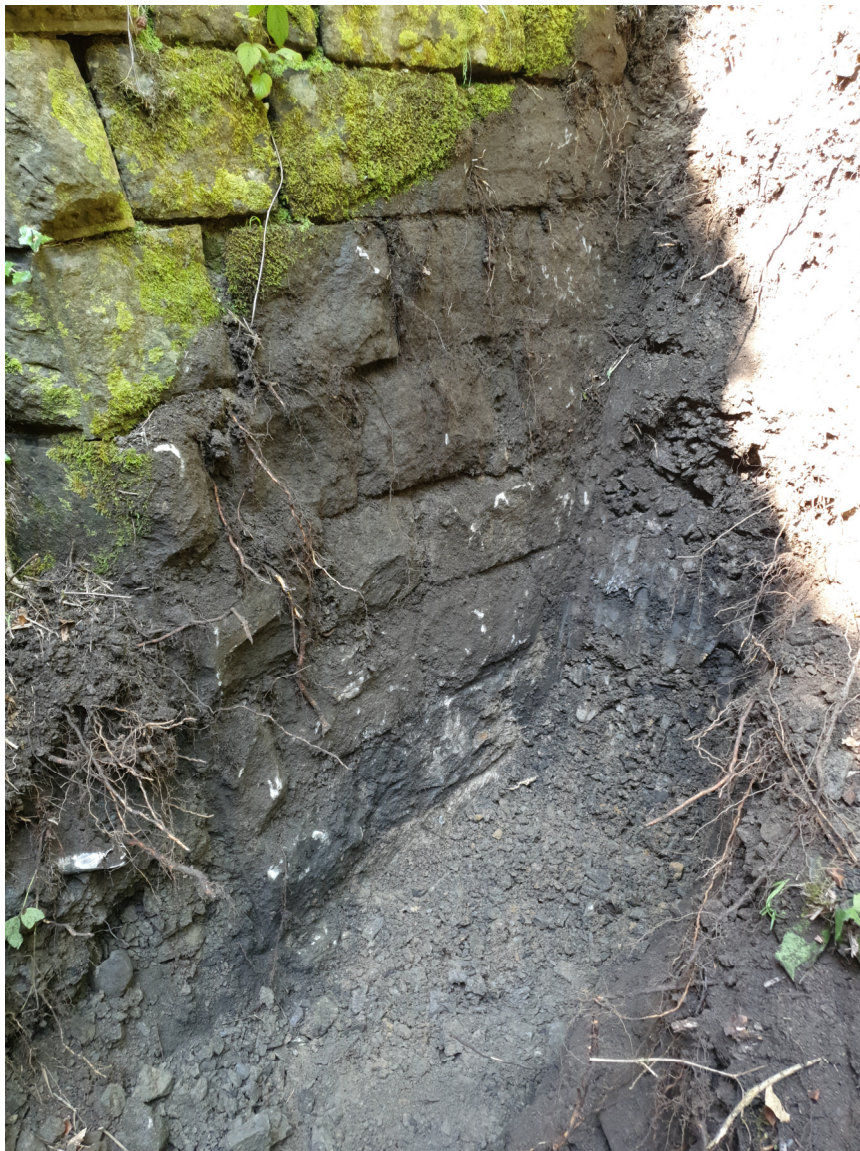
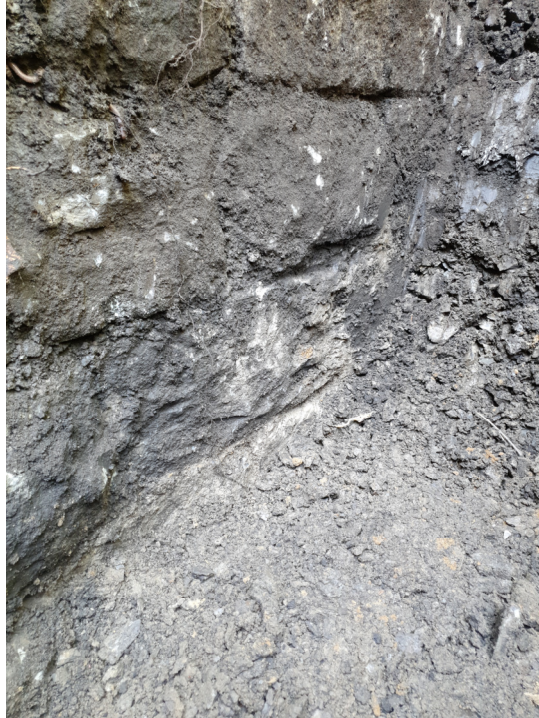
Saggio in fondazione S2

- saggio in fondazione S2 sul muro d'ala a valle, lato Vernio, in corrispondenza dello sperone al confine tra il paramento in bozze perfettamente squadrate e bocciardate e quello in bozze squadrate bugnate (si veda l'esatta posizione sulla planimetria di rilievo). Anche in questo caso, come nel precedente, il saggio ha evidenziato un buon livello di approfondimento del piano della fondazione. A differenza della spalla la muratura del muro d'ala risulta impostata direttamente sulla roccia senza interposizione di elementi in calcestruzzo. Per la profondità di rinvenimento del substrato roccioso si rimanda alle restituzioni grafiche delle tavole T02 e T03: il saggio è risultato particolarmente utile nella ricostruzione stratigrafica del pendio, alla luce delle risultanze dei sondaggi a carotaggio continuo. Si riportano di seguito alcune immagini del saggio:

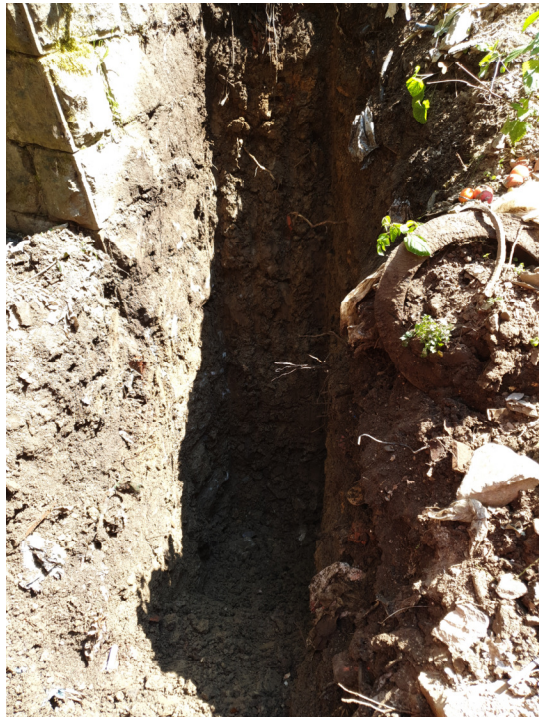
Saggio in fondazione S3

- saggio in fondazione S3 sul muro d'ala a monte, lato Montepiano, in corrispondenza dello sperone al confine tra il paramento in bozze perfettamente squadrate e bocciardate e quello in bozze squadrate bugnate (si veda l'esatta posizione sulla planimetria di rilievo). Per tale saggio valgono considerazioni del tutto analoghe rispetto al precedente.

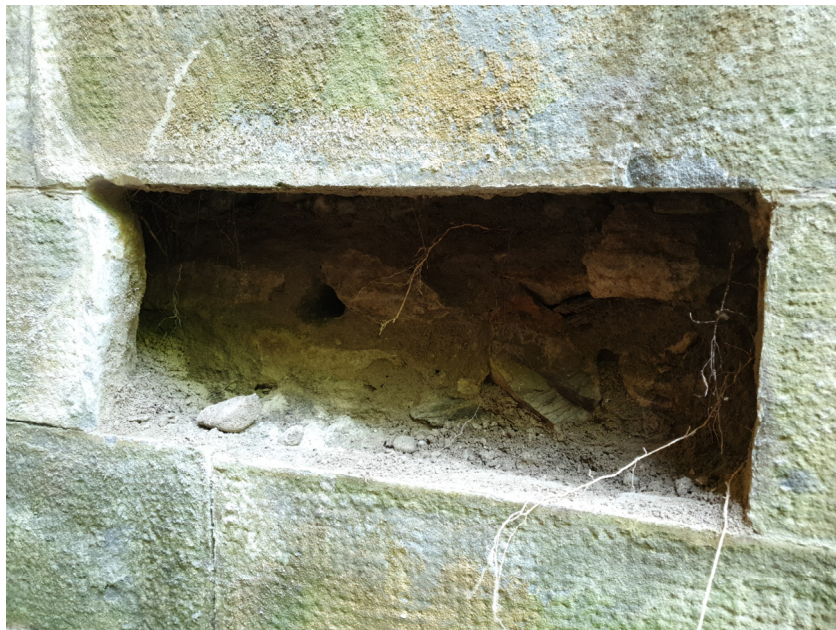
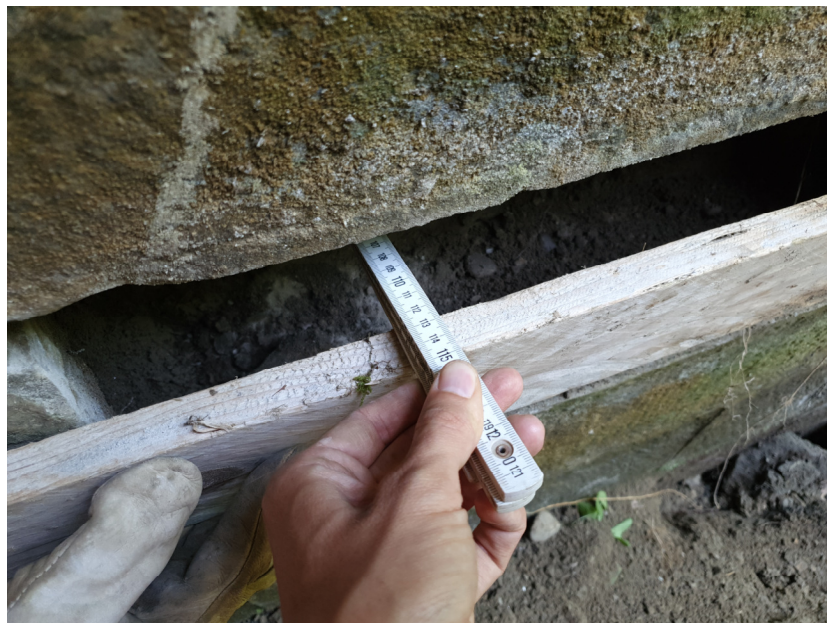
Saggio sulla muratura delle spalle

- saggio sulla muratura delle spalle. Il saggio è stato eseguito in particolare sulla spalla lato Vernio, nei pressi dell'estremità di valle ed è stato determinante per appurare che, quella che apparentemente sembra una muratura portante in blocchi di arenaria perfettamente squadrate di elevato spessore è in realtà una muratura disordinata di pietrame, di spessore massivo, con un paramento di rivestimento di spessore 10-15cm in bozze perfettamente squadrate con piano bocciardato. Tra la muratura portante vera e propria ed il paramento di rivestimento è presente una intercapedine saturata con calce di spessore attorno ai 10cm. Una volta rimossa una bozza di rivestimento e messo a nudo il paramento in muratura disordinata di pietrame è stato realizzato un foro con trapano, per la cui lunghezza (90cm, ovvero la massima raggiungibile con gli strumenti a disposizione) è stata rilevata la medesima resistenza alla punta (a conferma dello spessore massivo della muratura).

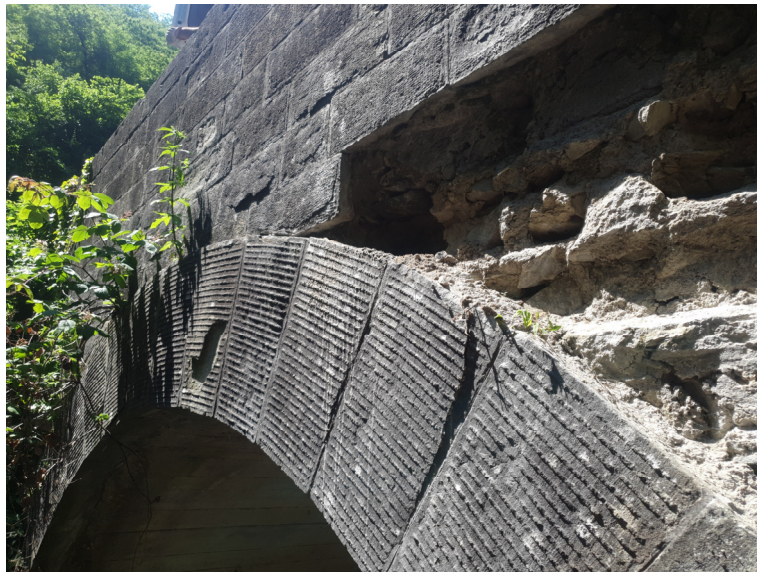
Saggio sulla muratura di timpano

- saggio sulla muratura dei timpani eseguito a monte. Il saggio ha consentito di appurare che anche la muratura dei timpani, apparentemente in blocchi squadrati di elevato spessore, è in realtà costituita da muratura in pietrame disordinata di spessore massivo sulla quale è applicato un paramento di rivestimento in bozze perfettamente squadrate con piano bocciardato $s=10-15\text{cm}$.

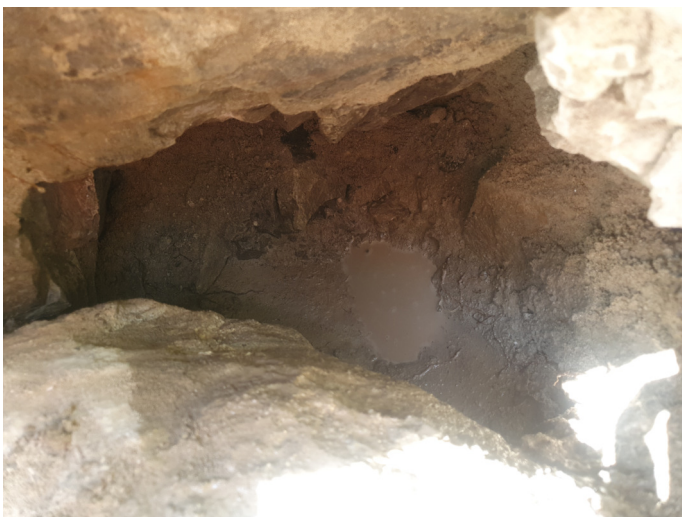
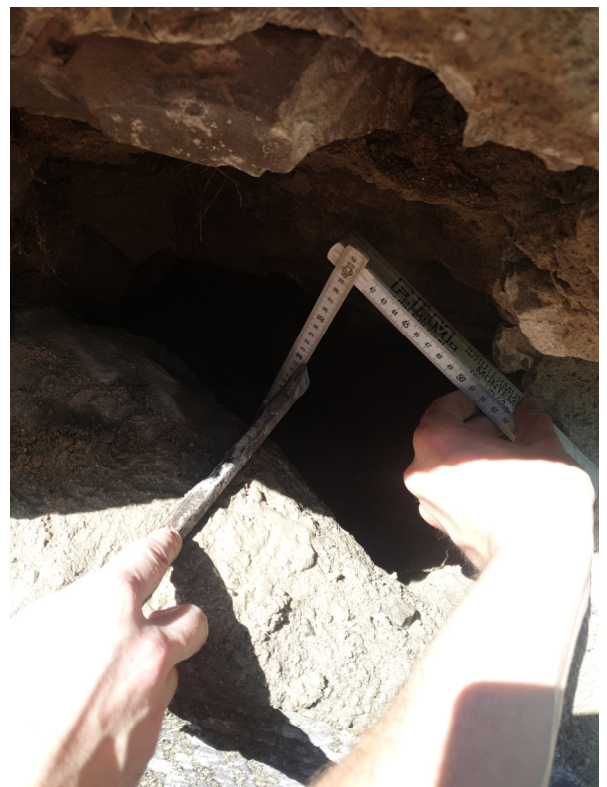
Saggio sullo spessore della volta di cls in chiave

- saggio sullo spessore della volta in calcestruzzo in corrispondenza della chiave. Tale saggio è stato determinante per appurare che lo spessore della volta in calcestruzzo in mezzeria differisce dall'altezza dei conci della ghiera lapidea di rivestimento, che alla medesima volta si atesta alle estremità. In particolare, a fronte di un'altezza della ghiera di 75cm , si è rilevato uno spessore della volta pari a 40cm circa.

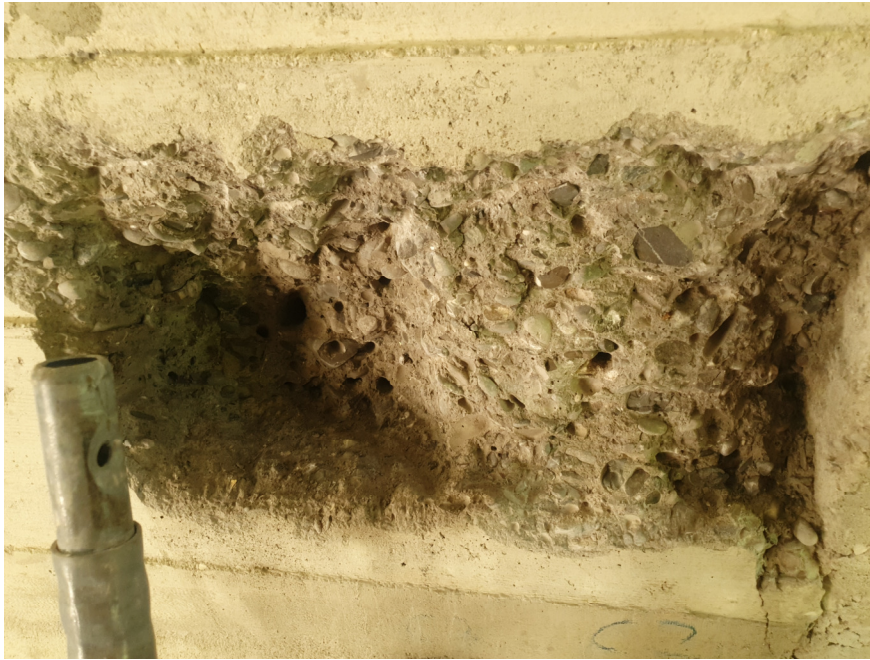
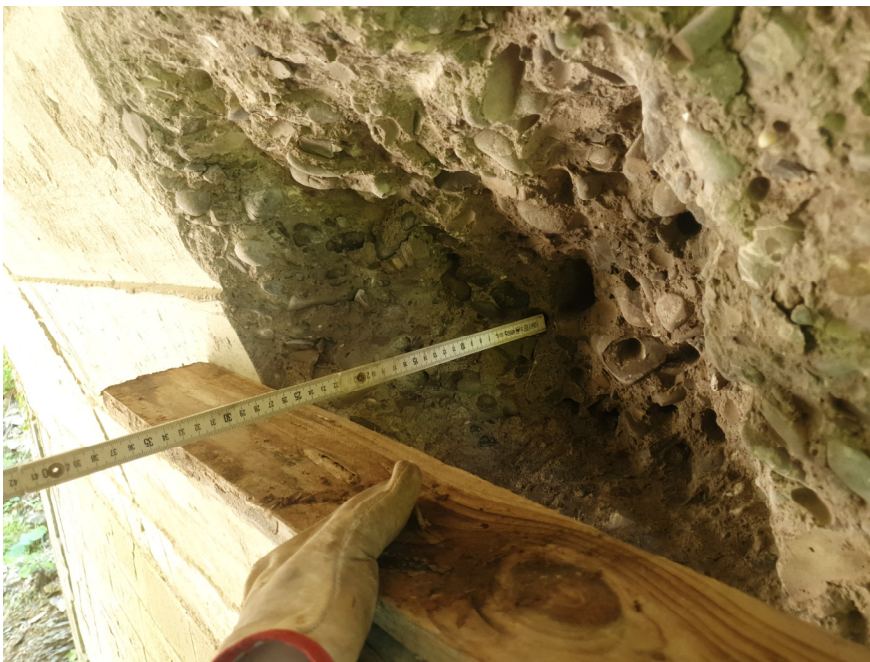
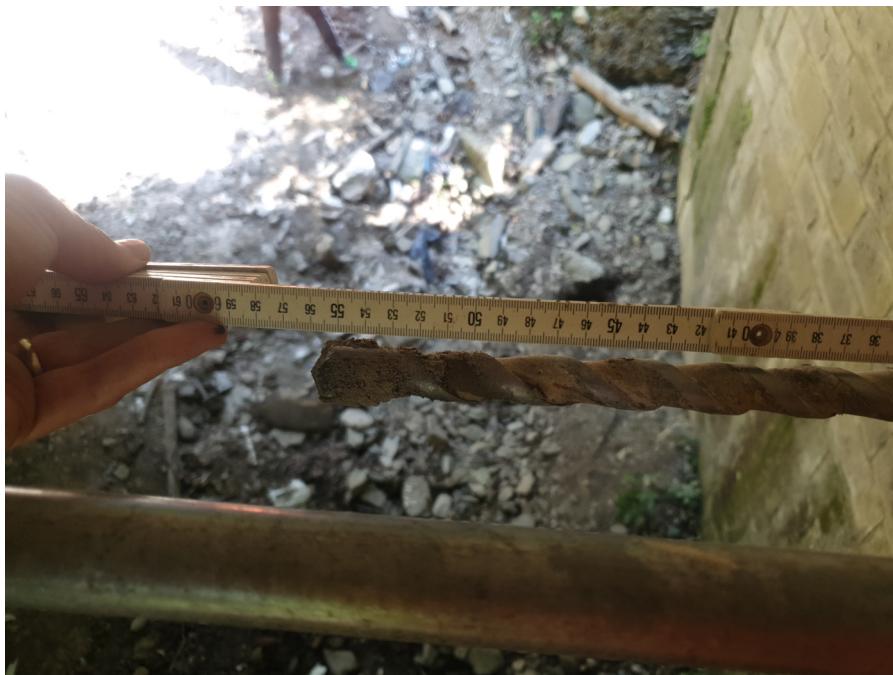
Saggio all'imposta della volta in cls

- saggio sullo spessore della volta in calcestruzzo all'imposta. Il saggio è stato eseguito operando un'ampia demolizione di calcestruzzo nella mezzeria della spalla lato Vernio. Tale demolizione, profonda 25cm, ha permesso di appurare che la volta è priva di armatura. Successivamente, sulla porzione caratterizzata dalla maggiore profondità di demolizione è stato praticato un foro. La punta ha incontrato la medesima resistenza fino alla profondità di circa 50cm, per poi penetrare improvvisamente con maggiore facilità. Una volta estratta, la punta ha poi mostrato la presenza di materiale "terroso" oltre i 50cm. Attraverso tale prova si è quindi potuto dedurre che lo spessore della volta all'imposta è pari a $50+25$ cm, ovvero circa 75cm (pari allo spessore della ghiera di rivestimento).

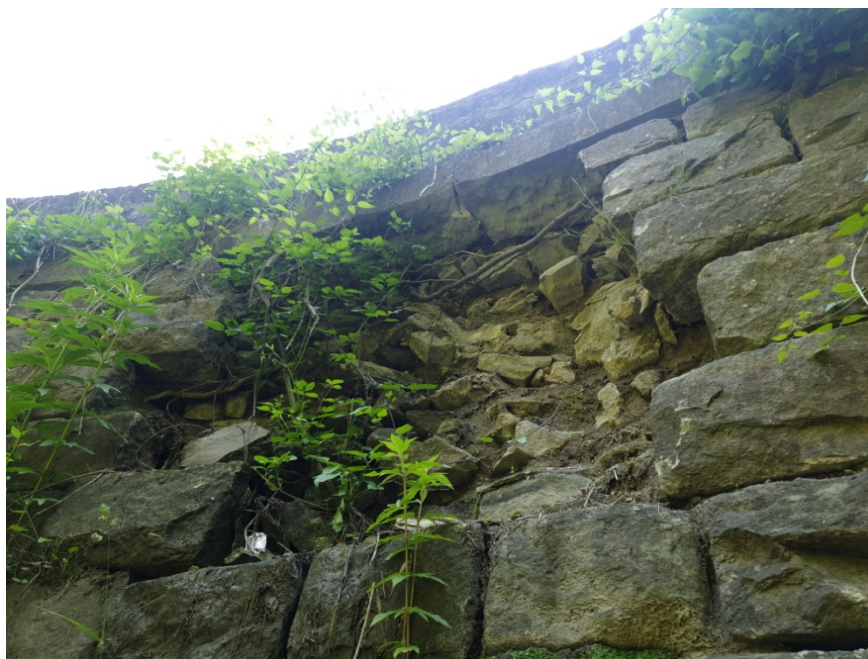
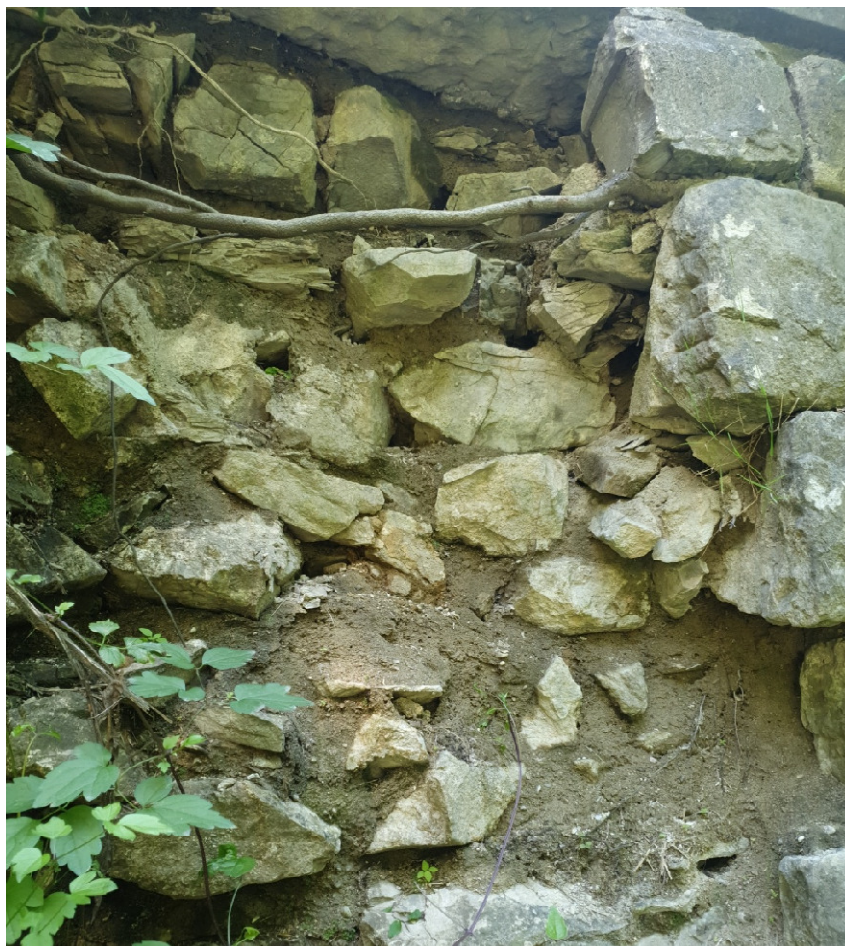
Saggio sui muri d'ala

- saggi diffusi sulla muratura dei muri d'ala. I saggi hanno consentito di appurare che anche la muratura dei muri a contenimento dei terrapieni, apparentemente in blocchi squadrati di elevato spessore, è in realtà costituita da muratura in pietrame disordinata di spessore massivo con paramento di rivestimento in bozze squadrate con piano bugnato di spessore 15-20cm.

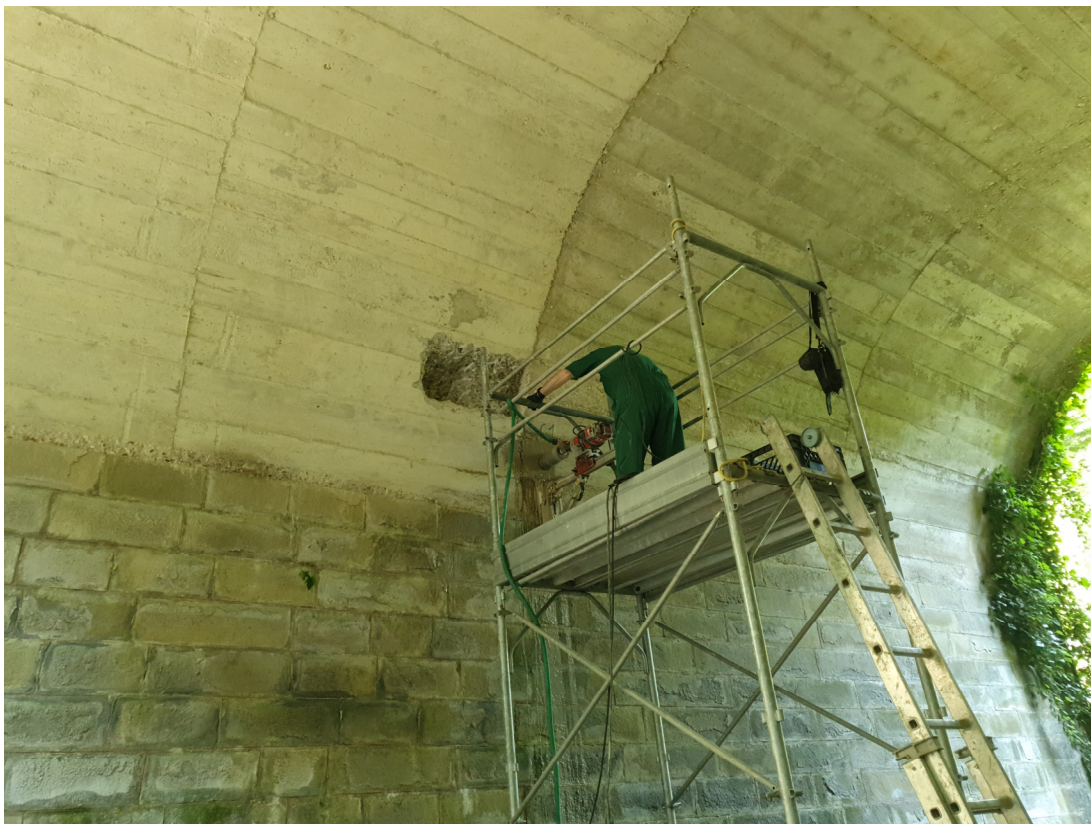
Operazioni di estrazione delle carote

Dalla volta in calcestruzzo sono state prelevate 3 carote. Queste sono state sottoposte a prova per determinazione della profondità di carbonatazione in situ che è risultata prossima, mediamente, ai 5cm. Successivamente le carote sono state sottoposte a prove di compressione in laboratorio fornendo i risultati di cui al certificato riportato in calce.

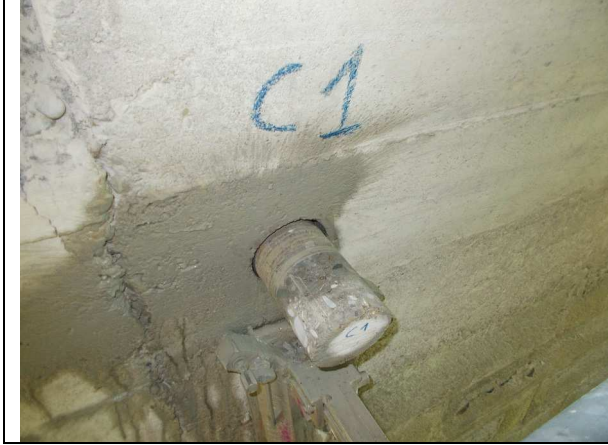
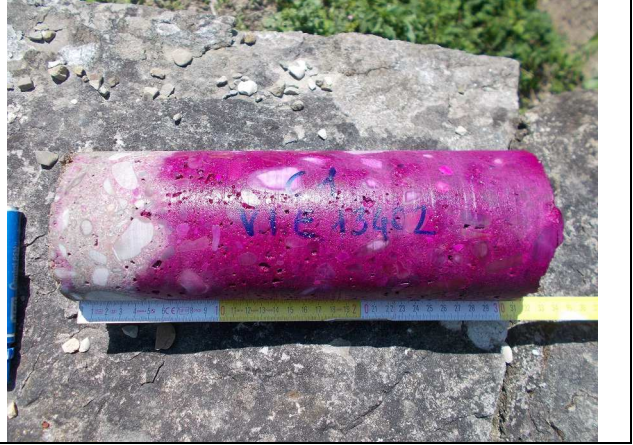
Sigla	Struttura di prelievo	Dimensioni provino Ø H [mm]	H/Ø	Area provino [mm ²]	Massa Volumica [kg/m ³]	Profondità carbonataz. media [mm]	Carico di Rottura [kN]	Carico unitario Rottura [N/mm ²]
C1	Volta ponte ad arco	103,0 101	1,0	8332	2246	63	184,5	22,1
C2	Volta ponte ad arco	103,0 100	1,0	8332	2208	52	209,5	25,1
C3	Volta ponte ad arco	103,0 99	1,0	8332	2231	46	218,1	26,2

Foto punti di prelievo e carote estratte

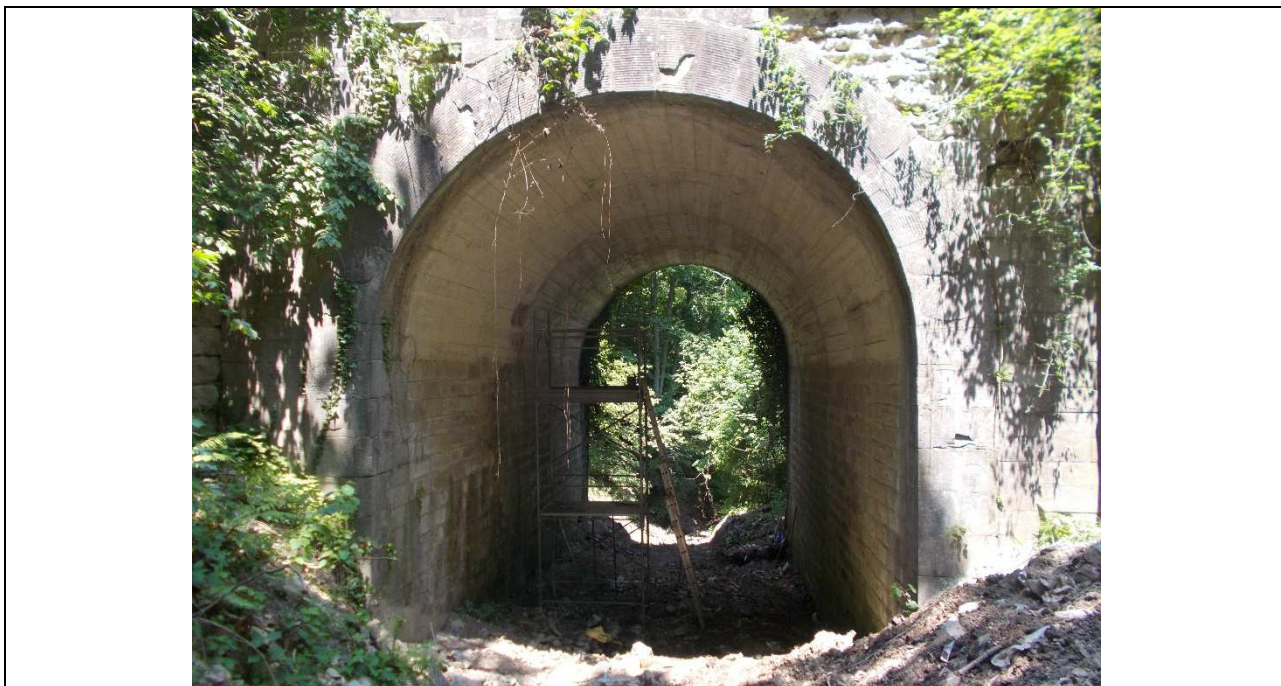
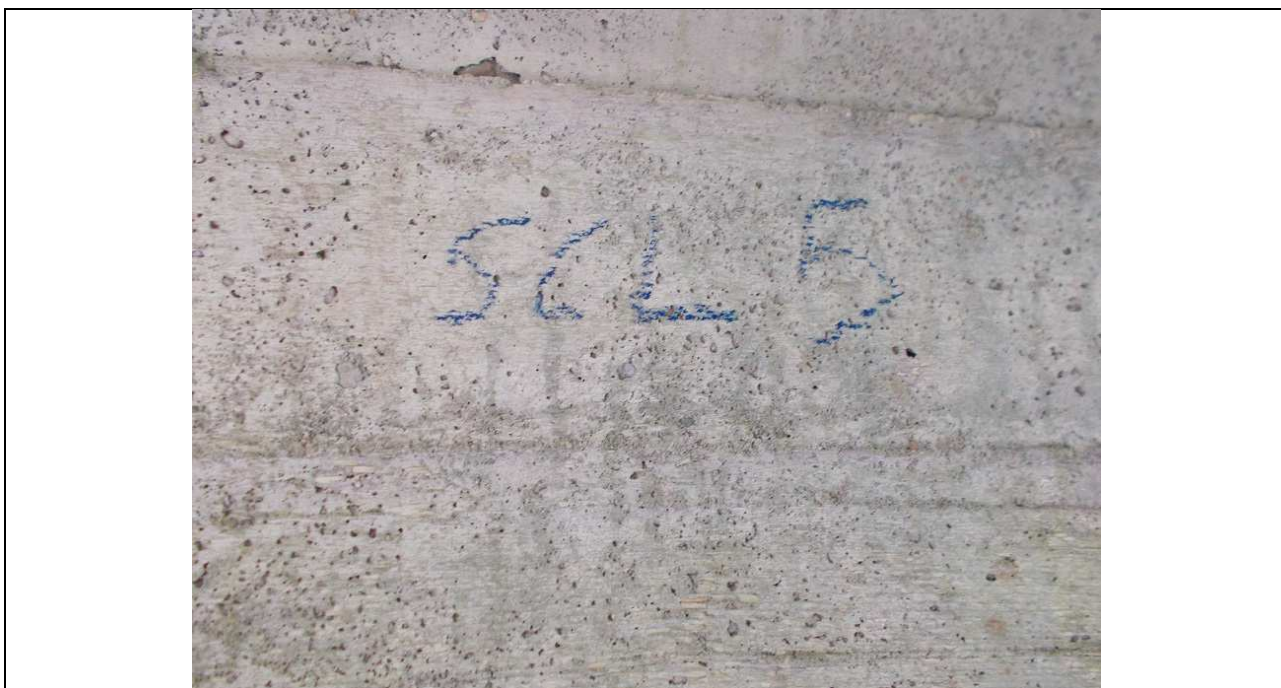
Foto struttura sottoposta a indagine e foto tipo punto di indagine
