***A05 – RELAZIONE GEOLOGICA***

**INTERVENTO DI CONSOLIDAMENTO  
STRUTTURALE DEL PONTE LUNGO LA SR325  
AL KM 48+800 NEL COMUNE DI VERNIO (PO)**

Pistoia, 16 settembre 2021

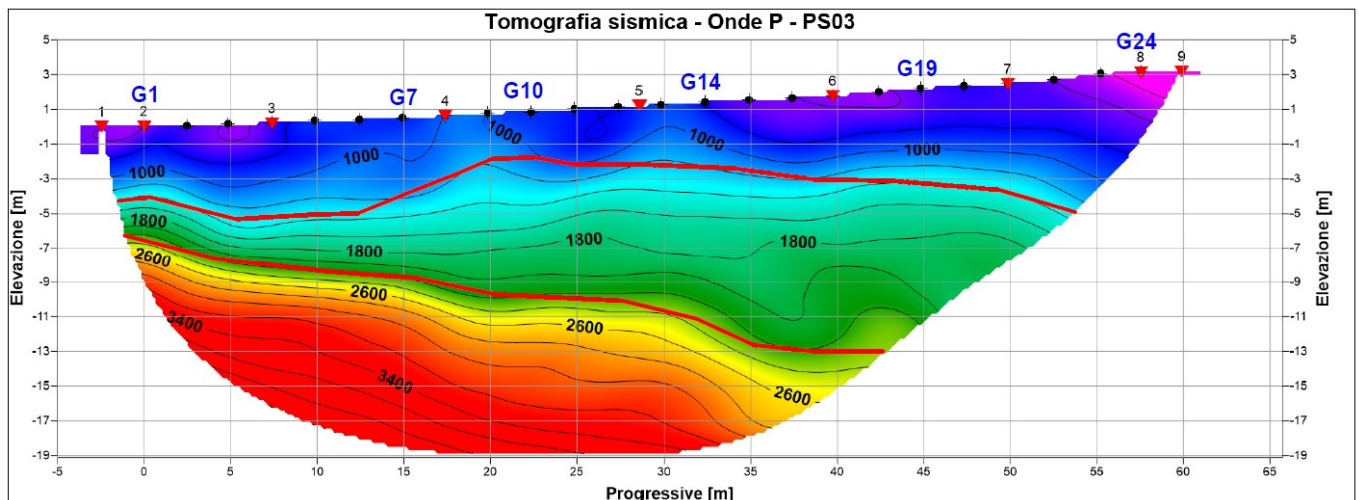
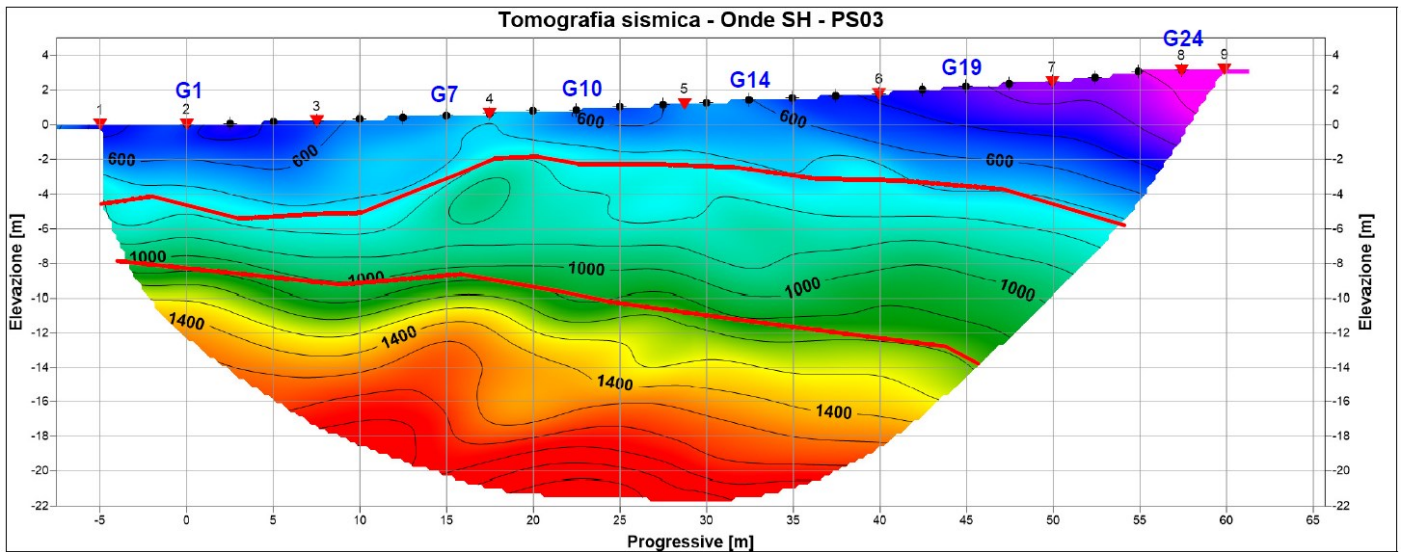
A supporto del progetto per “Interventi di messa in sicurezza della sede stradale interessata da cedimenti – Sr325 Km 48+500” è stata realizzata nel 2020, da So.Ge.T. s.n.c., una tomografia sismica a rifrazione in onde P e S. Tale indagine è posta sulla sponda destra del ponte oggetto del presente studio, ed risulta sufficiente per la ricostruzione sismostratigrafica del sito di intervento. Si riporta di seguito la ricostruzione tomografica elaborata per le onde P e per le onde S:

Le onde SH variano tra 300÷600 m/s entro i primi 1-2 metri dal p.c. Il secondo sismostrato con velocità fino a 900 m/sec arriva fino verso i 7 m dal p.c. Superata tale profondità le velocità aumentano progressivamente e gradualmente portandosi oltre i 1300 m/sec intorno ai 10 metri dal p.c.

Questa ricostruzione del sottosuolo è concorde con i dati stratigrafici rilevati nei sondaggi, con roccia presente a 5 m dal piano stradale in S2, ubicato in corrispondenza dell'estremo di zero dell'indagine sismica.

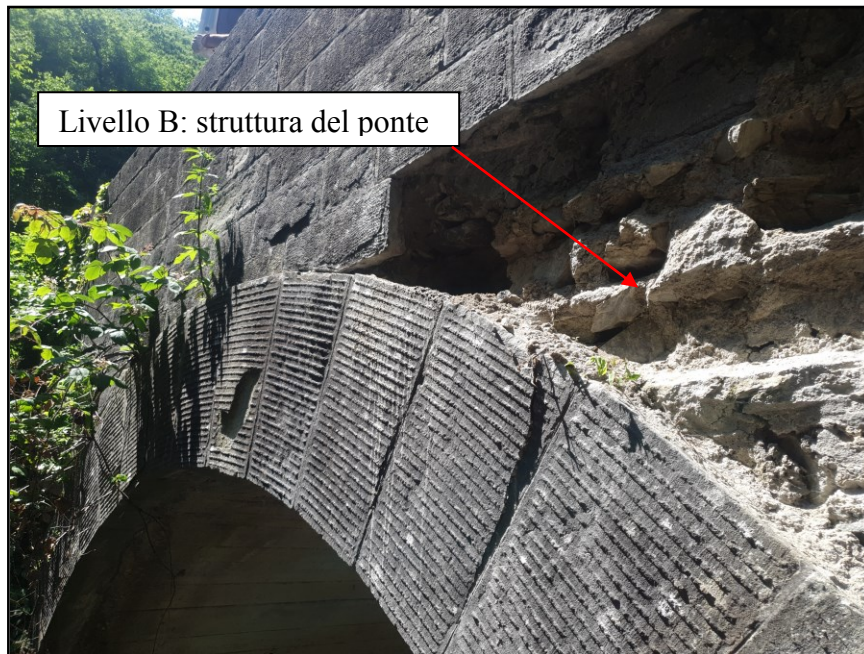
Dall'analisi delle prospezioni eseguite è stato possibile ricostruire la seguente stratigrafia di sottosuolo indicata nelle sezione litologiche di Fig. 4:

**Livello A:** Terreni rimaneggiati e di riporto; si tratta dei terreni di riempimento del corpo stradale sulle due spalle del ponte.

**Livello B:** Struttura del ponte costituita da pietrame e malta; di difficile interpretazione dai campioni prelevati durante l'esecuzione dei sondaggi, questo livello è stato delimitato tenendo conto anche delle modalità costruttive dell'opera e

del contesto morfologico. Dai saggi eseguiti sulle murature, dietro ad un sottile paramento di pietre squadrate, sono presenti blocchi arenacei di varie dimensioni con assetto organizzato con la presenza minima di malta (dilavata durante l'esecuzione dei sondaggi).

**Livello C:** Substrato roccioso arenaceo; si tratta di arenarie e siltiti compatte.
