## Strada Regionale SR325

*Intervento di consolidamento strutturale del ponte alla  
p.Km 48+300 nel Comune di Vernio (PO)*

### PROGETTO ESECUTIVO

RELAZIONE SULLE INDAGINI  
CONOSCITIVE DELLE STRUTTURE

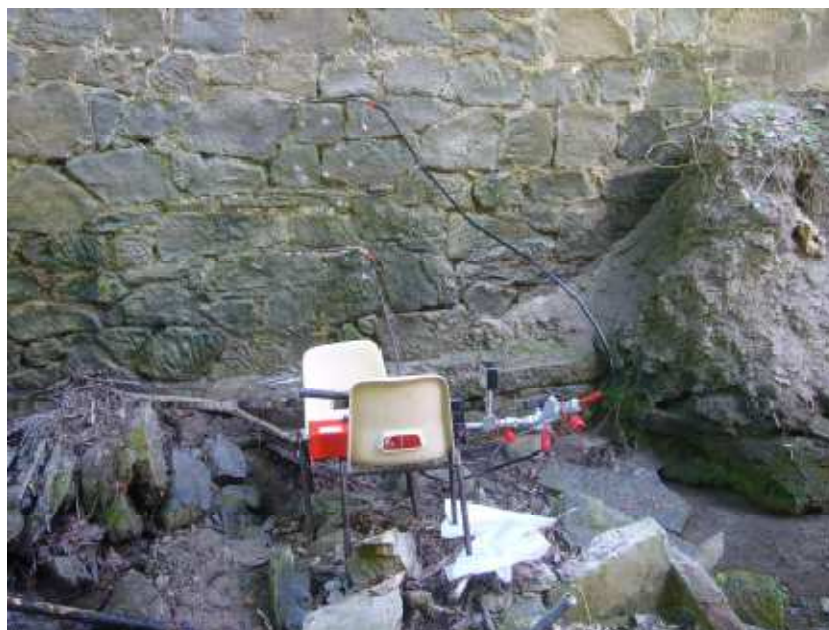
L'opera è realizzata in conci di pietra di buona tessitura, si è pertanto ritenuto opportuno eseguire una campagna di indagine mediante un'unica prova con martinetto piatto doppio, la quale fornisce le caratteristiche di deformabilità e resistenza della muratura analizzata.

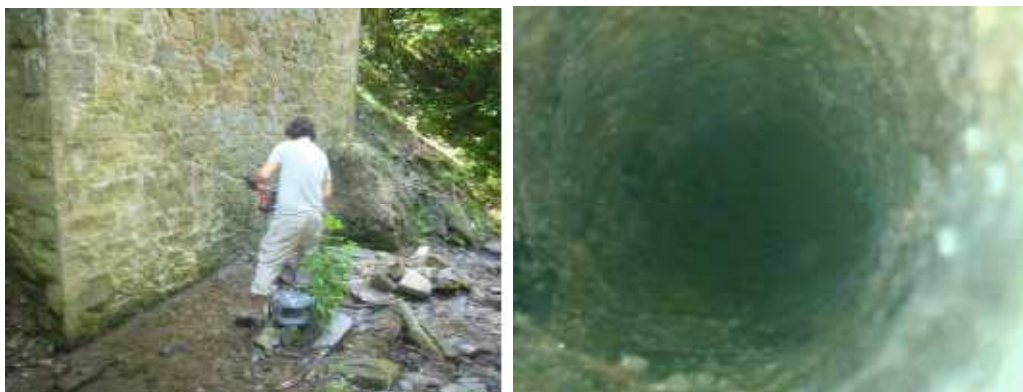
Inoltre allo scopo di reperire informazioni sulle dimensioni delle spalle è stata effettuata una campagna di indagine con endoscopia per determinare lo spessore delle spalle e indagare sullo stato di conservazione del paramento murario.

Dalle analisi è stato determinato che il muro ha una profondità maggiore di 1,20 m (il carotaggio non ha oltrepassato lo spessore di muratura) visualizzando omogeneità di materiali e compattezza della muratura.

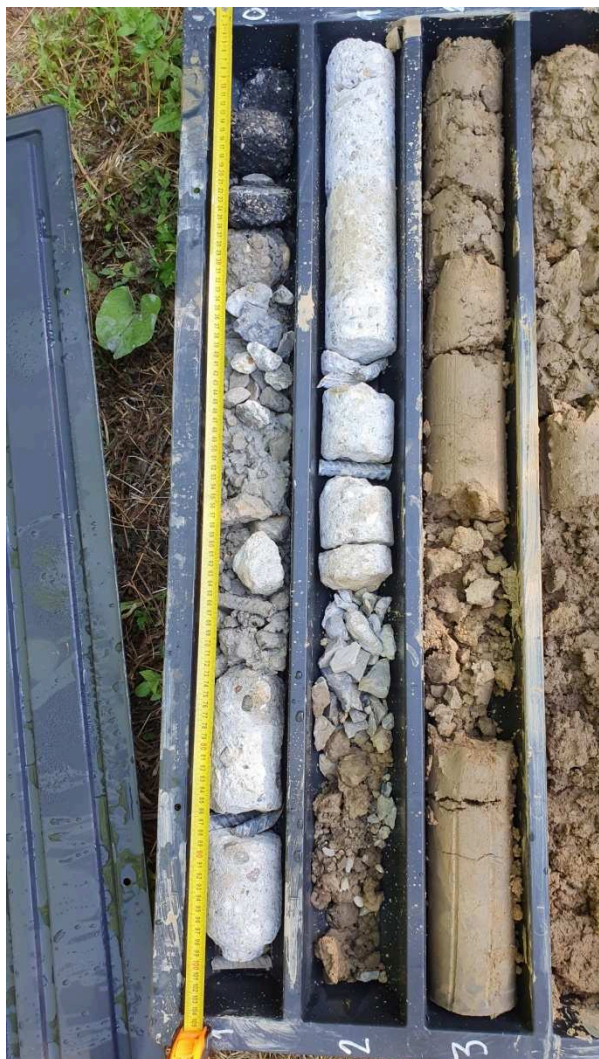
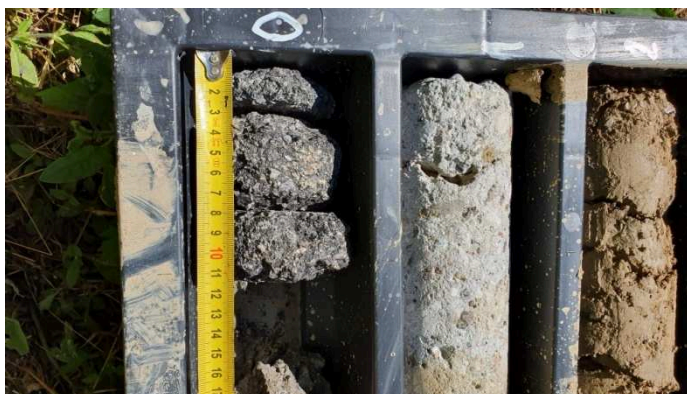
Infine una campagna geologica con perforazione a carotaggio continuo ha permesso di determinare la composizione del rilevato e del materiale di riempimento del timpano dell'arco.

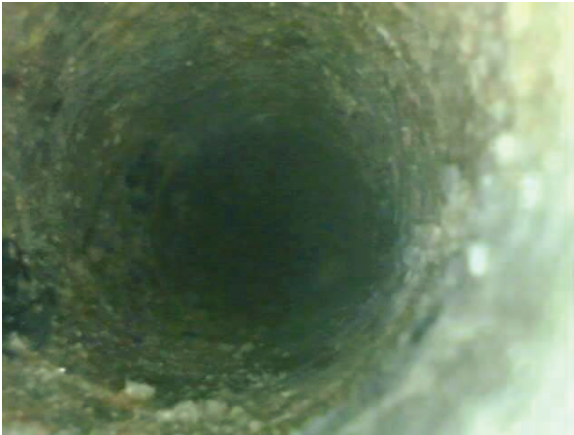
### *Endoscopia ENDO 01*

Tutto lo spessore attraversato risulta essere in sequenza di blocchi di pietra e senza presenza di cavità ed irregolarità.

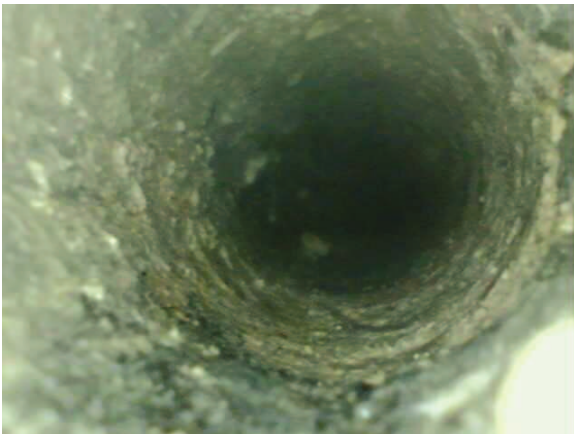
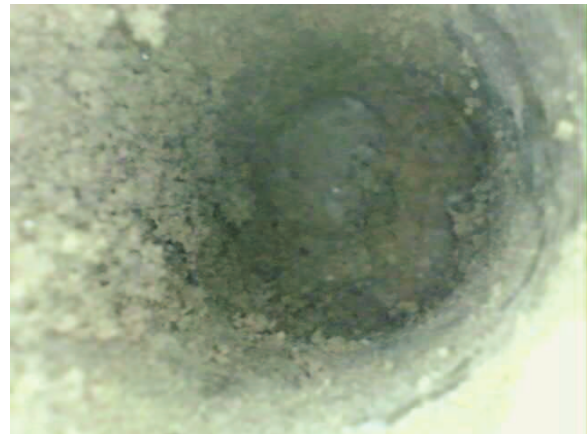
### *Endoscopia ENDO 02*

Tutto lo spessore attraversato risulta essere in sequenza di blocchi di pietra e senza presenza di cavità ed irregolarità.
