CONSOLIDAMENTO STRUTTURALE DEL PONTE LUNGO LA SP3 "DELL'ACQUERINO" AL KM 0+000 NEL COMUNE DI CANTAGALLO (PO) Progetto Definitivo

Provincia di Prato

RELAZIONE INDAGINI E PROVE
SUI MATERIALI

DICEMBRE 2021

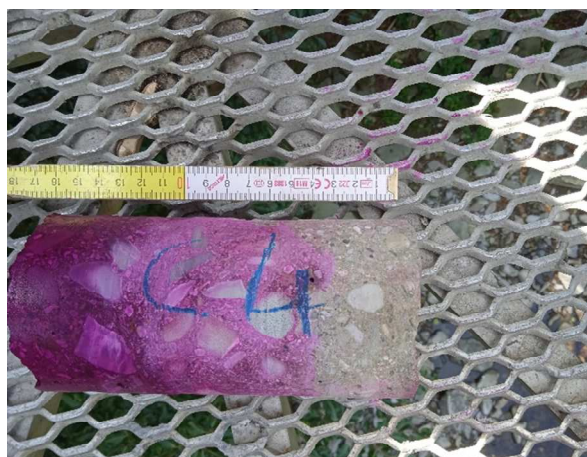
| Sigla | Struttura di prelievo | Dimensioni Provino Ø H [mm] | H/Ø | Area provino [mm ²] | Massa Volumica [kg/m ³] | Profondità carbon. esterna [mm] | Carico Rottura [kN] | Carico unitario Rottura [N/mm ²] |
|---|---|---|---|---|--|---|---|---|
| C4 | Trave | 79.2 82 | 1,0 | 4927 | 2235 | 40 | 130.64 | 26.5 |

Per le carote analizzate C1-C2-C3, la profondità di carbonatazione raggiunge i 75 mm, di contro, per le carote C4-C5, tale profondità risulta nettamente inferiore, attestandosi sui 40 mm.

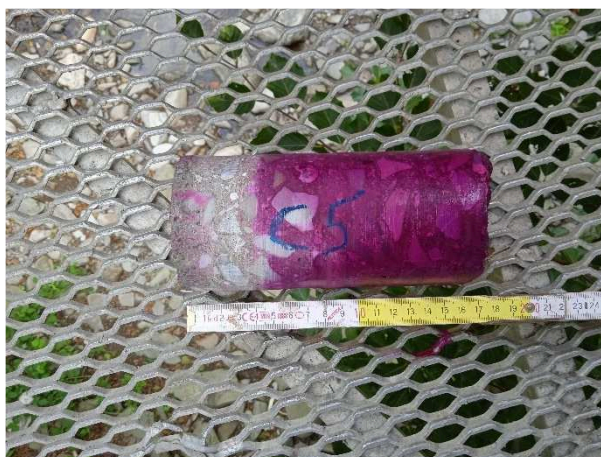
| Sigla | Struttura di prelievo | Dimensioni Provino Ø H [mm] | H/Ø | Area provino [mm ²] | Massa Volumica [kg/m ³] | Profondità carbon. esterna [mm] | Carico Rottura [kN] | Carico unitario Rottura [N/mm ²] |
|---|---|---|---|---|--|---|---|---|
| C5 | Traverso | 79.2 82 | 1,0 | 4927 | 2262 | 40 | 124.63 | 25.3 |

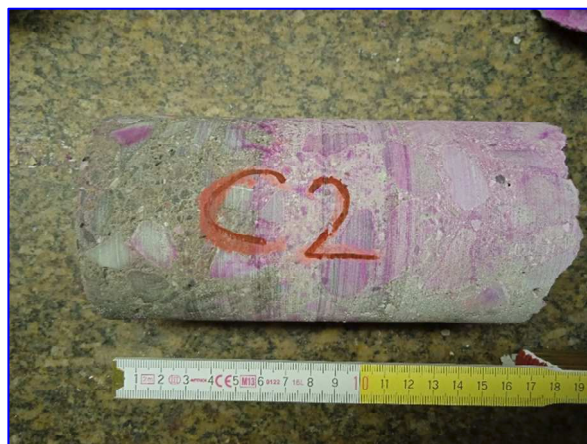
| Sigla | Struttura di prelievo | Dimensioni Provino Ø H [mm] | H/Ø | Area provino [mm ²] | Massa Volumica [kg/m ³] | Profondità carbon. esterna [mm] | Carico Rottura [kN] | Carico unitario Rottura [N/mm ²] |
|---|---|---|---|---|---|---|---|--|
| C2 | Spalla | 79,3 79,0 | 1,0 | 4939 | 2319 | 45÷60 | 122,9 | 24,9 |
