Strada Regionale SR325

*Intervento di consolidamento strutturale del ponte alla
p.Km 48+300 nel Comune di Vernio (PO)*

PROGETTO ESECUTIVO

Relazione Tecnica Generale

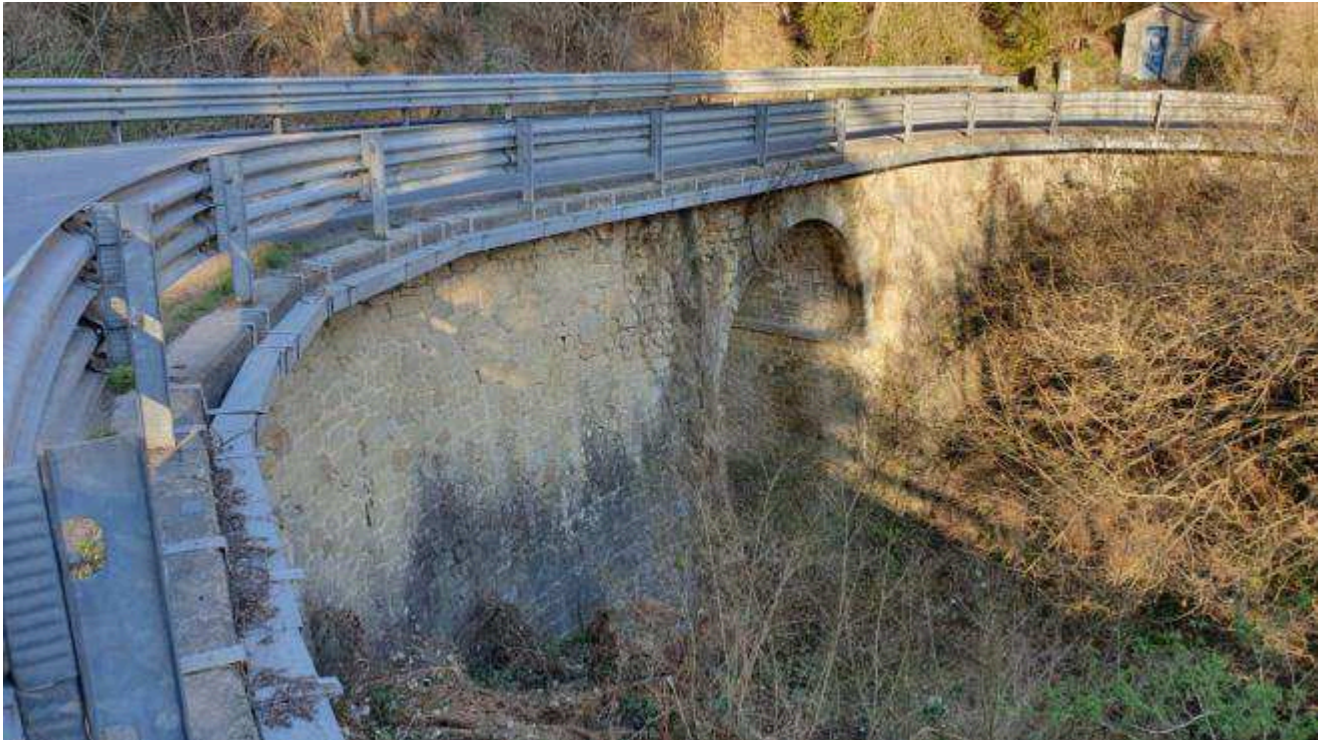
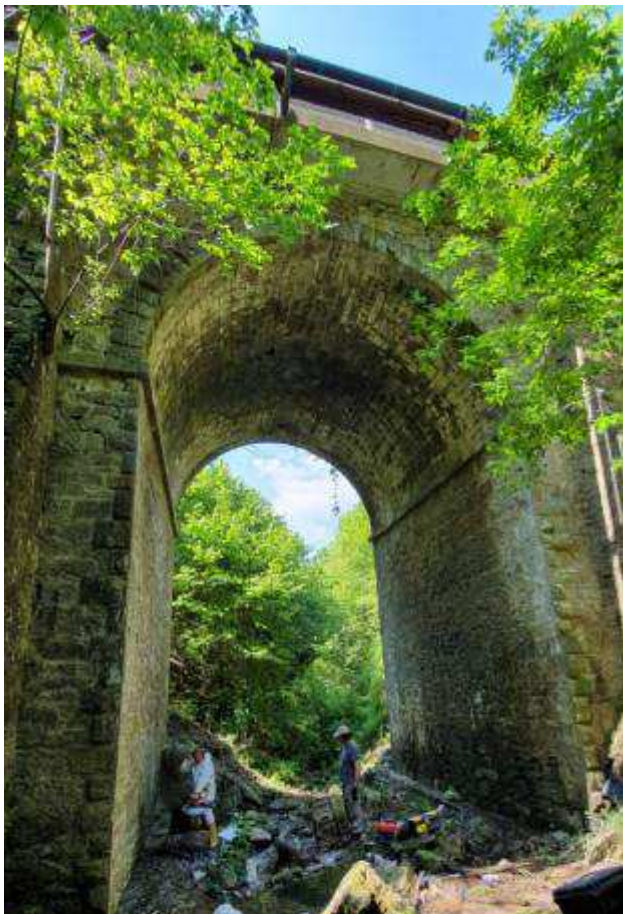
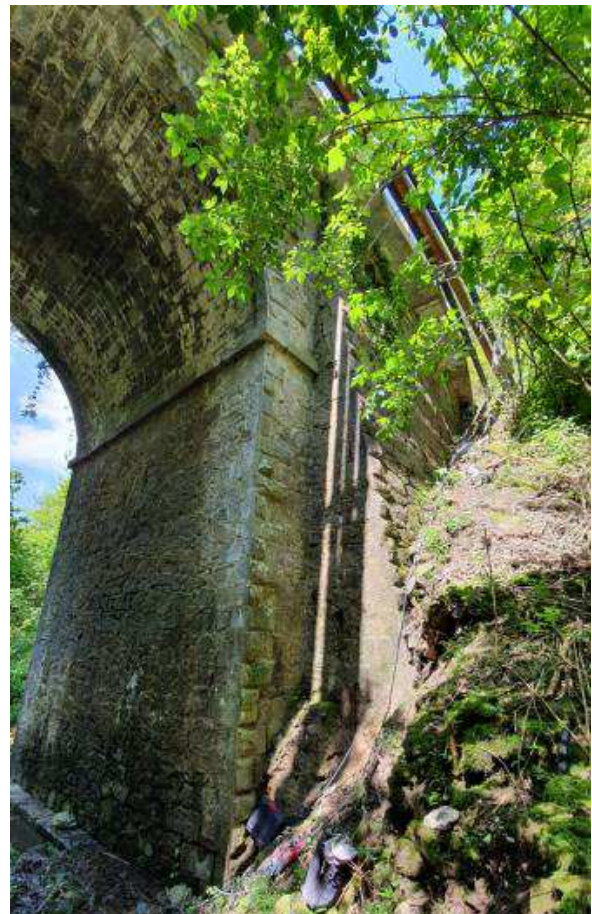
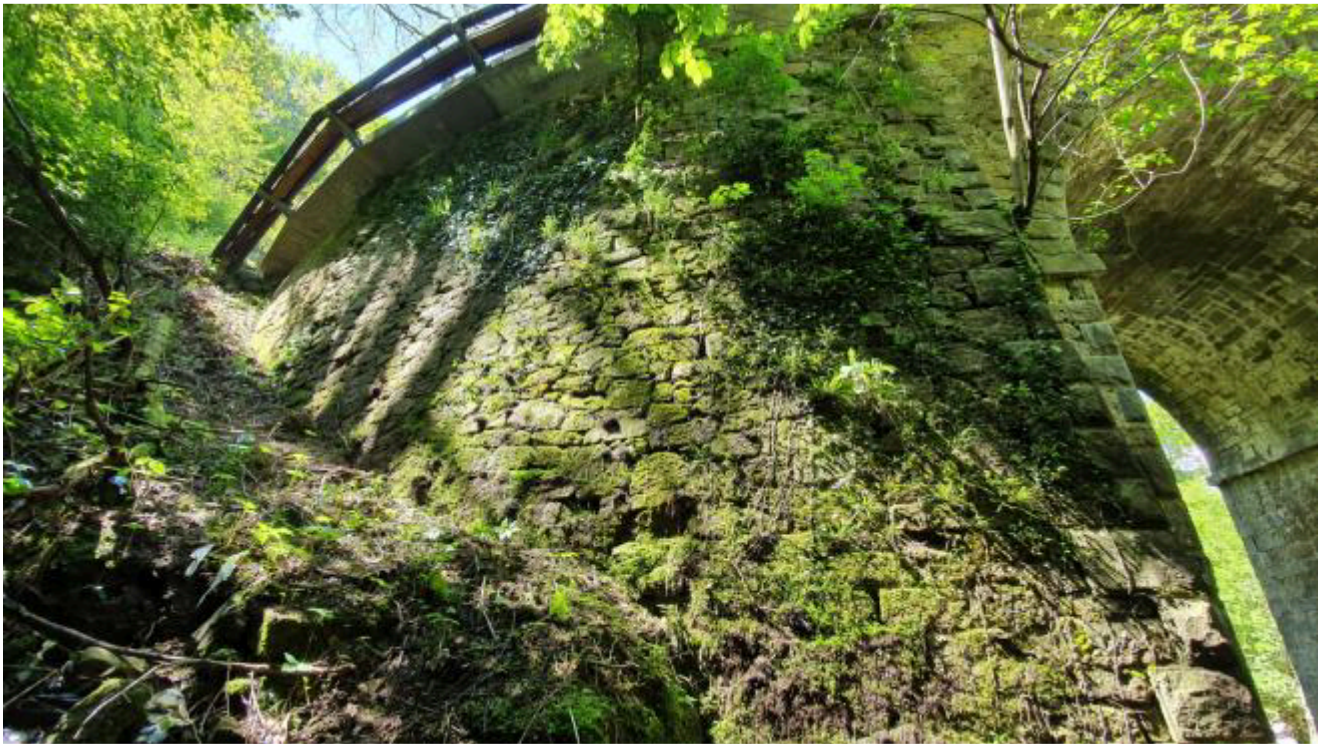
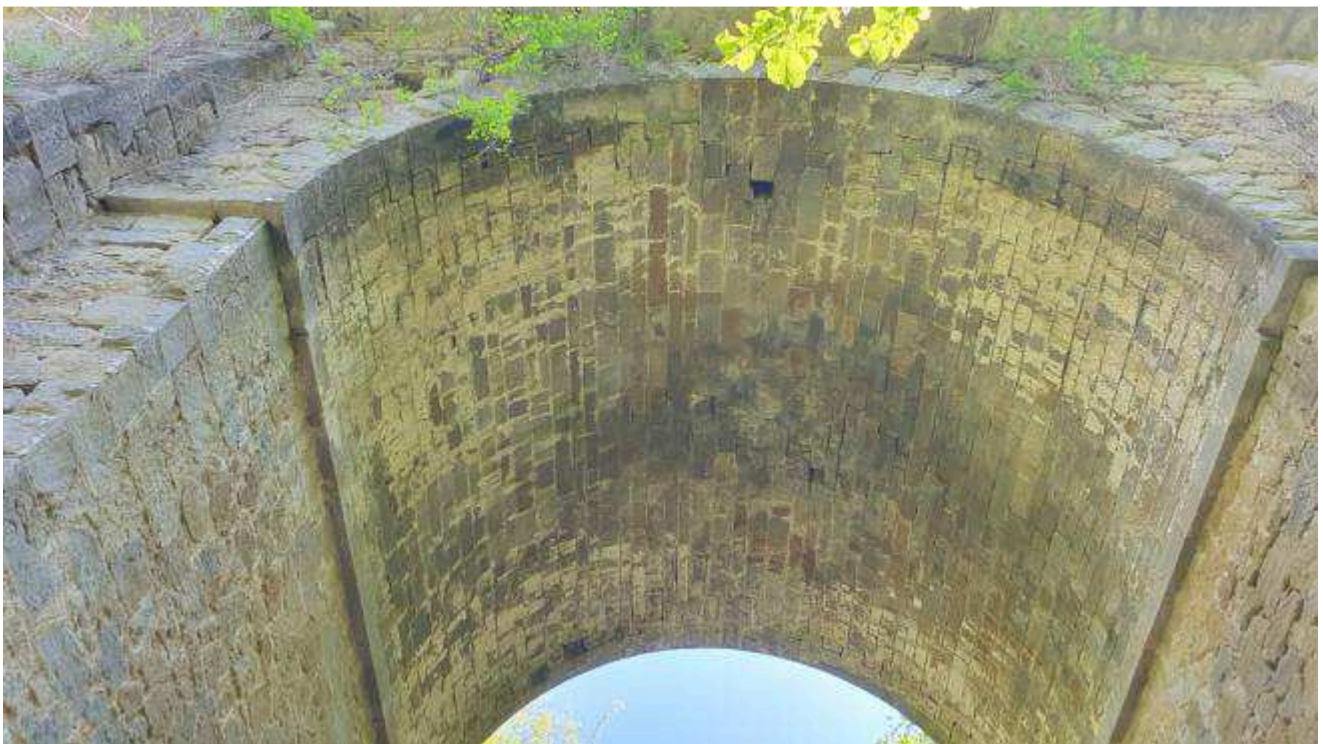
Si riportano di seguito alcune immagini esemplificative del ponte oggetto di studio.

Il Ponte oggetto di intervento è un ponte ad arco in muratura, costituito da un'unica volta con archi in pietra da taglio di estremità e in attestamento alla volta in muratura di pietra, di circa 5,95 m di diametro (luce del ponte). La larghezza trasversale alla sede stradale del ponte misura 6,75 m, ma la sede stradale si allarga con dei cordoli in cemento armato a sbalzo dalla muratura, fino a circa 8,30 m e le corsie sono delimitate da guardrail in acciaio. La volta è sostenuta dalle due spalle monolitiche anch'esse in muratura di pietra varia e con pietre a taglio alternate alle estremità, aventi anche funzione di contenimento dei rilevati a Nord e a Sud del ponte, la cui stabilità avviene in virtù della propria geometria e del proprio peso, funzionando perciò a gravità. Le due spalle, della medesima larghezza del ponte di 6,75 m hanno uno spessore di oltre 1,20 m.
